# Tilstandsrapport

Fritidsbolig

Tårnvegen 57, 2890 ETNEDAL

Befaringsdato: 20.03.2025

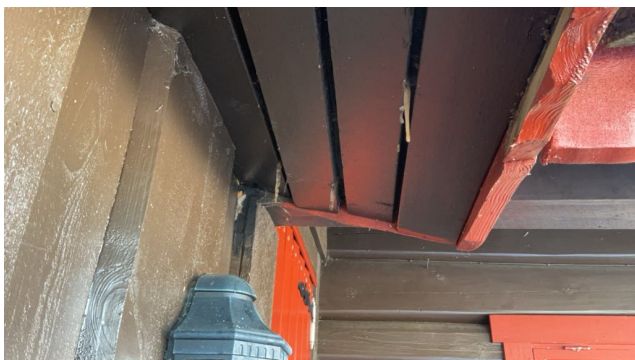
Fra luftespalte i grad er det på befaring registrert istapp fra luftesjikt og trolig kondens som årsak, anbefales nærmere undersøkelse og tiltak vurderes.

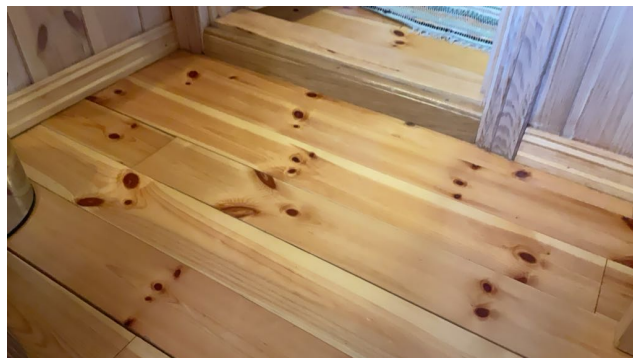
Badet er konstruert som et enkelt baderom uten innlagt vann direkte fra vannkilde men innvendig forbrukstank, og er ikke å betrakte som et fullverdig våtrom. Det er benyttet overflater som ikke tåler belastning av fukt, men rommet har fungert ved forsiktig bruk. Men man må være klar over at ved vannsøl/lekkasje er fare for skade i konstruksjon/sidenforliggende rom, bør ha ettersyn med forbrukstank som bør tømmes ved avreise.

Bad har ikke fuktbestandige materialer og manglende tette sjikt og sluk
