Tilstandsrapport

Enebolig

Kongelholgutua 18, 2380 BRUMUNDDAL

Befaringsdato: 30.10.2024

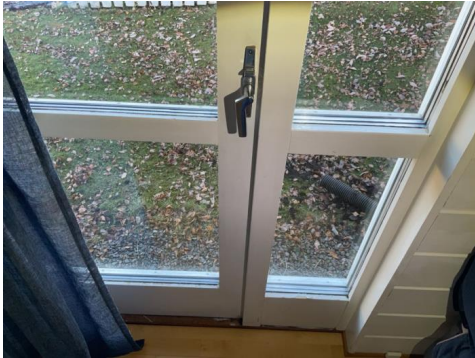
TG 2 Balkonger, terrasser og rom under balkonger

- !** **Utvendig > Balkonger, terrasser og rom under balkonger** [Gå til side](#)
Det er avvik:
Rekkverk på terrasse i 2.etasje mangler toppbord.
- !** **Innvendig > Overflater** [Gå til side](#)
Det er avvik:
Stedvis knirk og ujevne skjøter i laminatgulv.

Terrasser ved stuer og inngang. Terrasseplating direkte på terreng mot sør.

- Rekkverk må monteres for å lukke avviket.

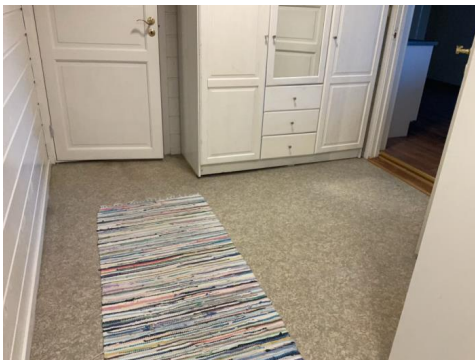
! TG 2 Radon

- !** **Innvendig > Radon** [Gå til side](#)
Det er ikke foretatt radonmålinger, og bygget er heller ikke utført med radonsperre.
- !** **Innvendig > Rom Under Terreng** [Gå til side](#)
Det er påvist indikasjoner på noe fuktgjennomtrenging inn i kjellermur.
Synlig på bad i underetasje.

Radonkartet på <https://geo.ngu.no/kart/radon/> viser at det er moderat til lave verdier av radon i dette området.

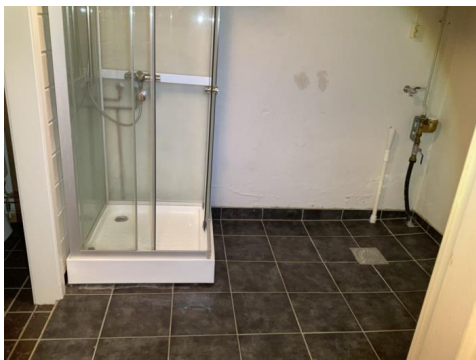
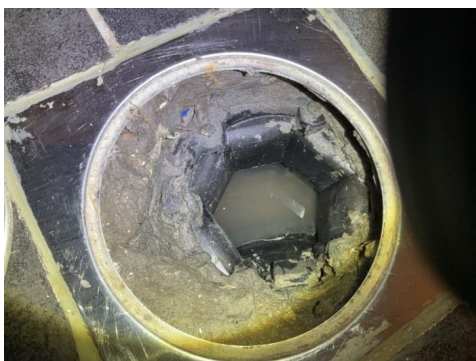
! TG IU Tilliggende konstruksjoner våtrom

Hulltaking blir ikke utført. Fuktmålinger utført i veggen bak dusjen (tørt), ikke nødvendig med hulltaking da det er panel og mur (ikke vanntett overflate) bak dusjen.

Bør oppgraderes før det blir uttetheter.

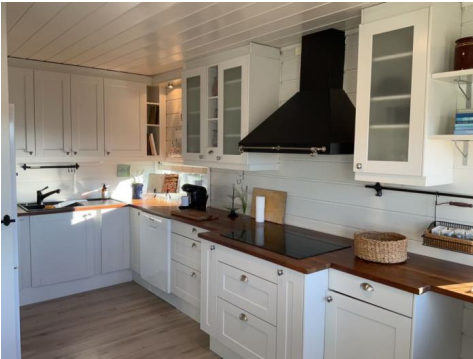
Noe slitt overflate på benkeplate

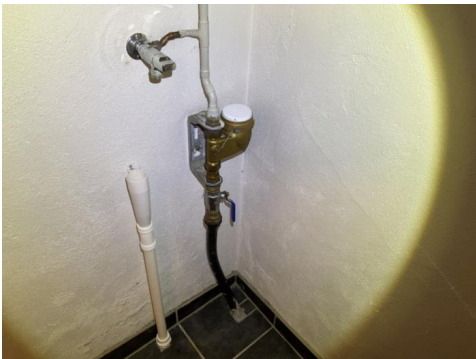
TG 2 Avløpsrør

Det er avløpsrør av plast.

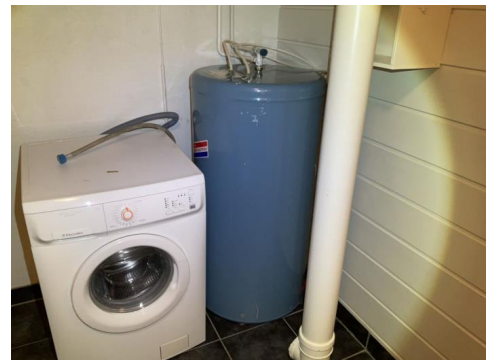
TG 1 Varmtvannstank - 2

Varmtvannstanken er på ca. 120 liter, tilførsel til ett bad og kjøkken underetasje.

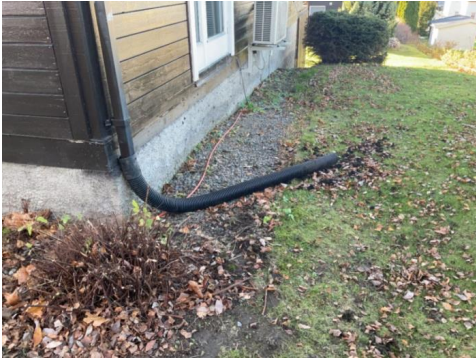
TG 2 Grunnmur og fundamenter

Det er registrert horisontalriss som er symptom på jordtrykk.

Kjelleryttervegger murt med Leca blokker. Del med boder og overbygget inngangsparti på punktfundamenter.

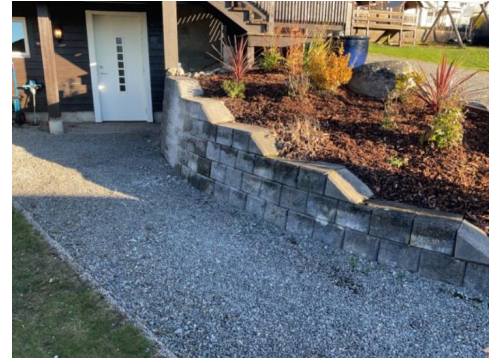
TG 2 Terrengforhold

Terrenget faller mot bygget på oversiden. Ganske flatt terreng inn til huset, bør være noe fall fra grunnmur/ huset.

- Ytterligere undersøkelser anbefales.

Påse at overvann ikke renner/ blir værende inn mot bygget.

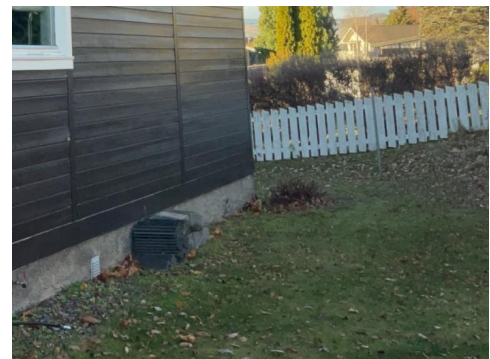
TG 2 Utvendige vann- og avløpsledninger

Det er offentlig vann og avløp via private stikkledninger. Avløpsrør av plast- Pvc og vannledning av plast (PEL).
