Kongelholgutua 18, 2380 BRUMUNDDAL

**BRUMUNDDAL - Flott og innholdsrik  
familiebolig med nydelig  
Mjøutsikt. Gode solforhold. Egen  
hybel**

# Tilstandsrapport

Befaringsdato: 30.10.2024

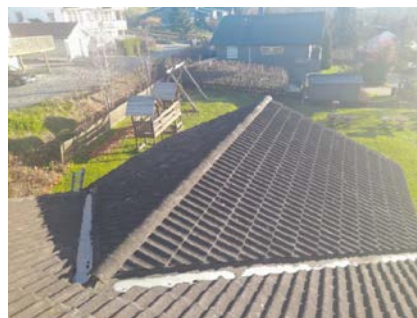
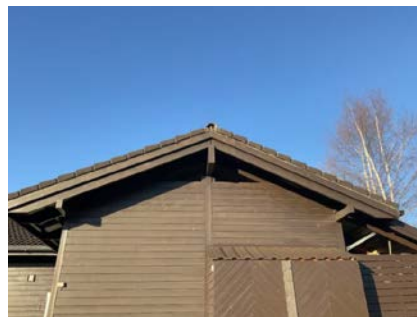
Mangler avslutning i møne

- Overvåk tilstanden jevnlig. For å få tilstandsgrad 0 eller 1 må tekingen skiftes ut, men tidspunktet for når dette er nødvendig er vanskelig å si noe om.

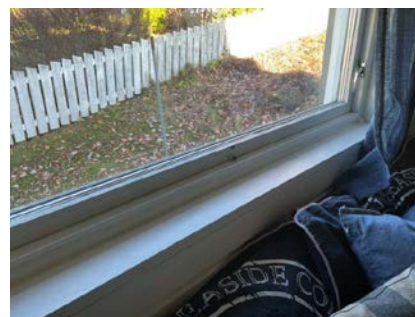
Vinduer med isolerglass fra byggeåret. To vinduer i underetasje fra 2005.

Må påregne vedlikehold og utskiftninger.

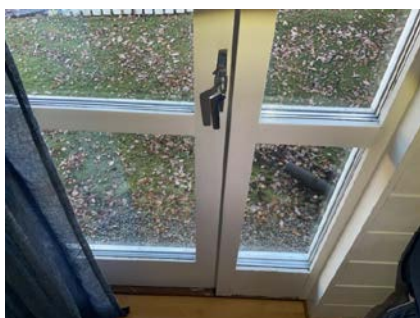
Bygningen har malt hovedytterdør fra 2012, ytterdør underetasje fra 2010. Ei balkongdører fra 2017 og to fra byggeåret. Boddør i underetasje er ikke kontrollert pga. lagret gods.

Må påregne utskiftninger/vedlikehold.

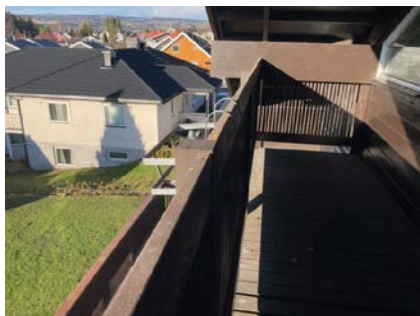
Mangler toppbord

Må utbedres.

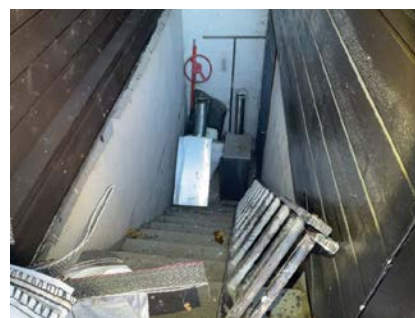
Mangler håndløpere

- Rekkverk må monteres for å lukke avviket.

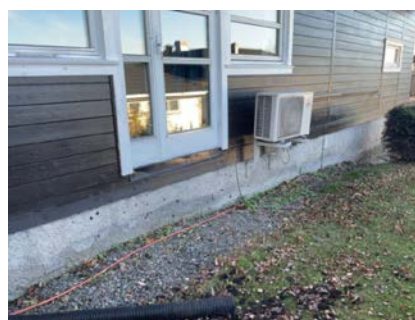
Mangler trapp, bulkete beslag under dør

Trapp bør monteres foran balkongdør soverom.

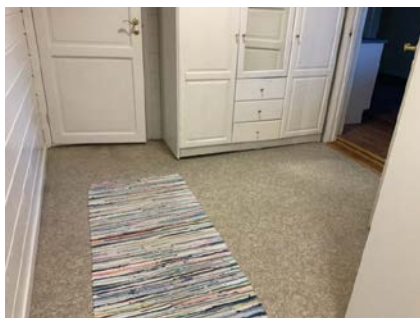
- Målt høydeforskjell på over 15 mm gjennom hele rommet.
- Tilstandsgrad 2 gis med bakgrunn i standardens krav til godkjente måleavvik.

Avviket er målt i gang underetasje.

- For å få tilstandsgrad 0 eller 1 må høydeforskjeller rettes opp. Det vil imidlertid sjelden være økonomisk rasjonelt som et enkeltstående tiltak i en bolig som dette. Dersom boligen en gang skal renoveres, kan man vurdere slike tiltak.

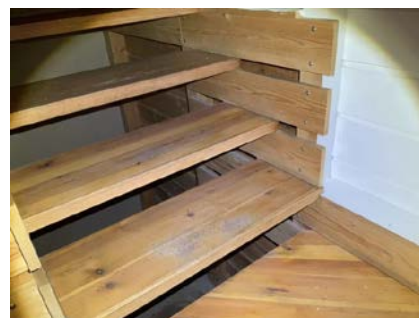
- Åpninger er såpass store at det ut ifra sikkerhetsmessige forhold anbefales å lage mindre åpninger.
- Håndløper bør monteres, men det var ikke krav på byggetidspunktet.

Slitte trinn på trapp til underetasje

Må påregne vedlikehold og overflatebehandling.

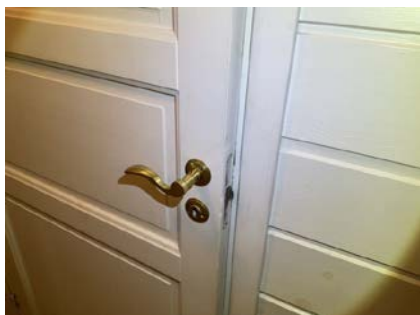
- Det er påvist avvik som tilsier at det bør foretas tiltak på enkelte dører. Enkelte dører tar i karm, mangler vridbeslag på ei dør.

Tar i karm

- Det bør foretas tiltak på enkelte dører.

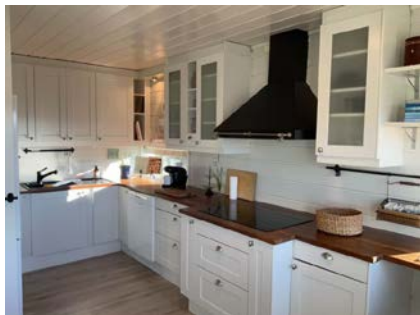
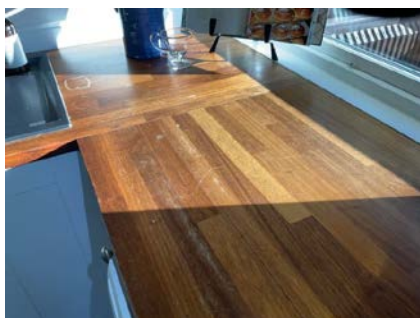
Noe slitt overflate på benkeplate

Det må påregnes lokal utbedring/utskiftning.

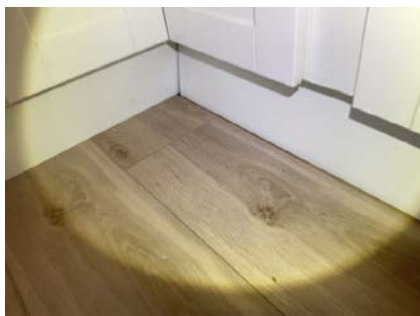
Løs sokkel, gulv ikke lagt lang nok inn

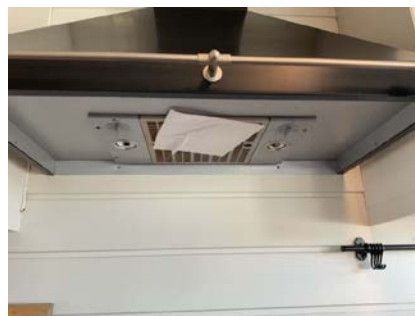
Lys virker ikke

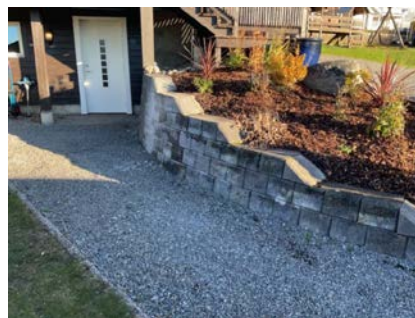
## TG 2 Terrengforhold

Terrengen faller mot bygget på oversiden. Ganske flatt terreng inn til huset, bør være noe fall fra grunnmur/ huset.

- Ytterligere undersøkelser anbefales.

Påse at overvann ikke renner/ blir værende inn mot bygget.

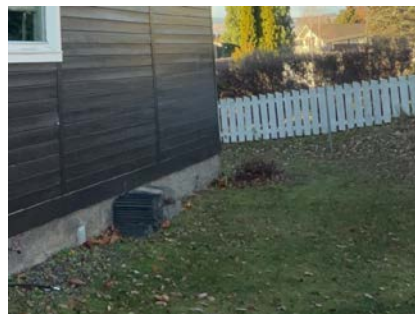
## TG 2 Utvendige vann- og avløpsledninger

Det er offentlig vann og avløp via private stikkledninger. Avløpsrør av plast- Pvc og vannledning av plast (PEL).

- Det er ikke behov for utbedringstiltak siden anlegget fungerer i dag, men ut ifra alder kan skader plutselig oppstå på eldre anlegg.
