Tilstandsrapport

Rekkehus

Grønåsen 35 B, 5680 TYSNES

Befaringsdato: 04.03.2025

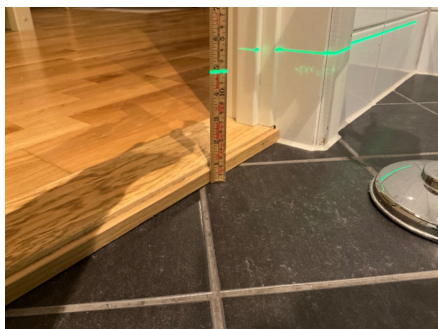
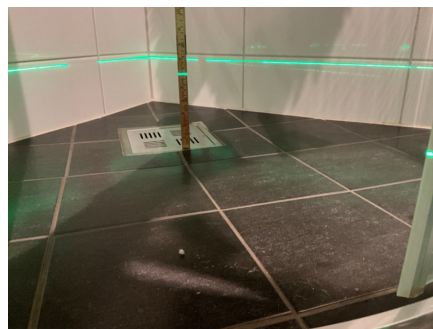
UNDERETASJE > BAD (4,5 M²)

TG 1 Overflater Gulv

Det ble gjort visuell kontroll av overflater samt kontroll av bom (hulrom under fliser). Fallforhold ble kontrollert med høydelaser og enkel dusjtest. Fallforhold vurderes som tilfredsstillende.

TG 1 Sluk, membran og tettesjikt
