Tilstandsrapport

📍 Averstadstubben 2, 2040 KLØFTA
🏠 ULLENSAKER kommune
gnr. 16, bnr. 11

Befaringsdato: 15.08.2024 Rapportdato: 15.08.2024 Oppdragsnr.: 19291-1887 Referansenummer: DU5503
Autorisert foretak: Takstportalen Aleksander Olsen AS Sertifisert Takstingeniør: Aleksander Olsen Vår ref:

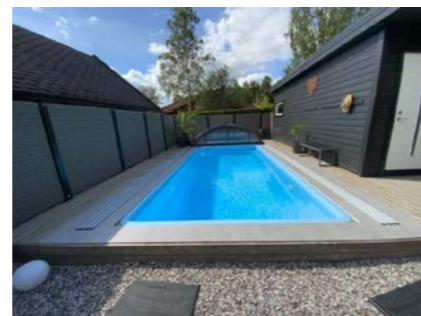
Plassbygget basseng med glassfiberkar. 2,70 meter bredde og 6,10 meter lengde. Dybde 1,50 meter med vannhøyde til 1,40 meter. Skyvbart overtak i plexiglass. Konstruksjoner fremstår men normal bruksslitasje og tiltenkt funksjon.

Besiktigelse av basseng.
