Velkommen til Aktiv Eiendomsmegling

Nøkkelinformasjon

Befaringsdato: 15.08.2024

Tilstandsrapport

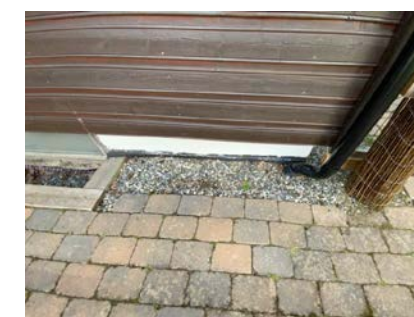
Kontroll av drenering/fuksikring.
