Glomstadsundet 12, 2450 RENA

**Sjelden mulighet - Idyllisk  
fritidseiendom rett ved Glomma -  
fantastisk uteområde - Garasje -  
Må oppleves!**

## Din nye hytte?

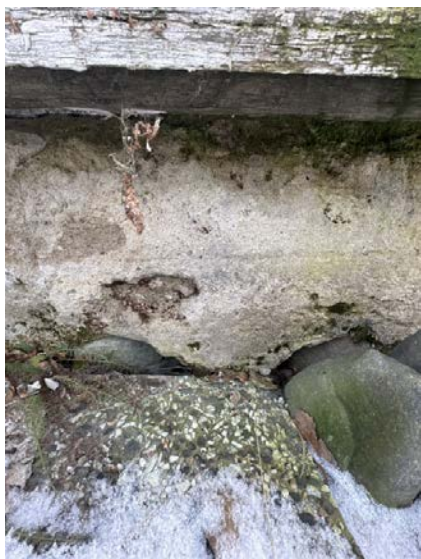
Viser avskalling av puss på grunnmur.

Grunnmuren har skader/sprekker.

Det registreres riss/ sprekker i grunnmuren.

Det er ukjent om sprekker er gjennomgående, dette kan bare inspiseres fra krypkjeller. Krypkjeller uten adkomst.

Det anbefales å foreta en gjenpussing av sprekker i grunnmur, slik at forholdet kan observeres over tid, med tanke på om dette er under utvikling eller er stabilt.

For å hindre fuktinntrekk/frostspreg, anbefales en gjenpussing.

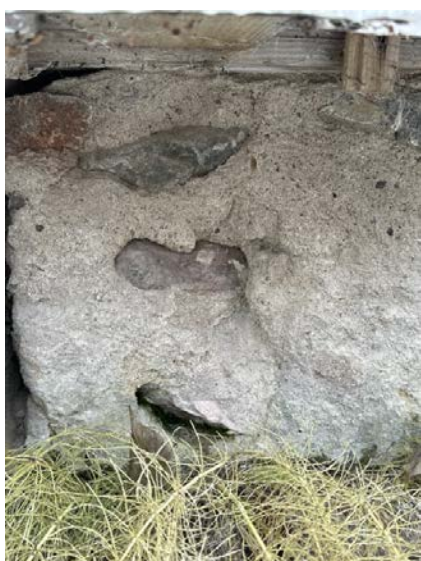
Viser avskalling av puss på grunnmur.

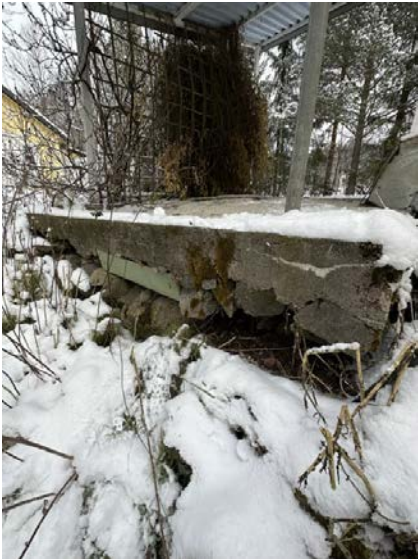
Det registrert setninger, sviktende fundamentering til carport. Støpte fundamenter tilknyttet carport anbefales reetablert.

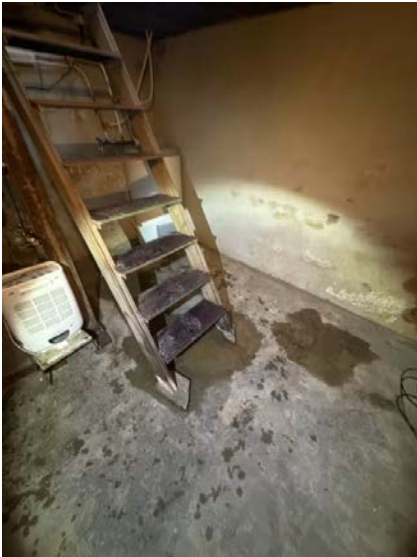
Det registreres vannansamlinger i kjelleren pga for dårlig fuksikring/drenering. Vannansamlinger medfører til skadelige fuktverdier i krypkjelleren.

Fritt vann registrert i kjeller.

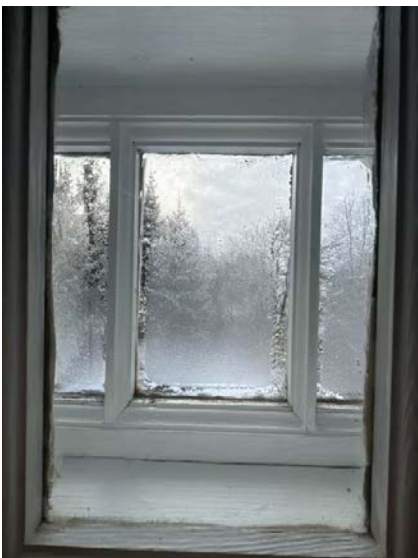
Viser dugg på ruter.

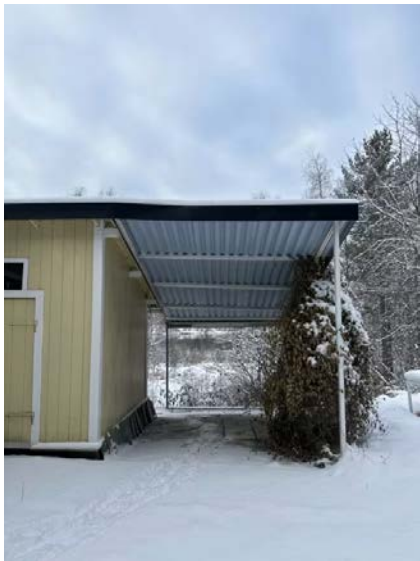
Viser skjevhet på takkonstruksjon ved carport.

Sviktende takkonstruksjon på carport som følge av sviktende grunn/fundamentering.

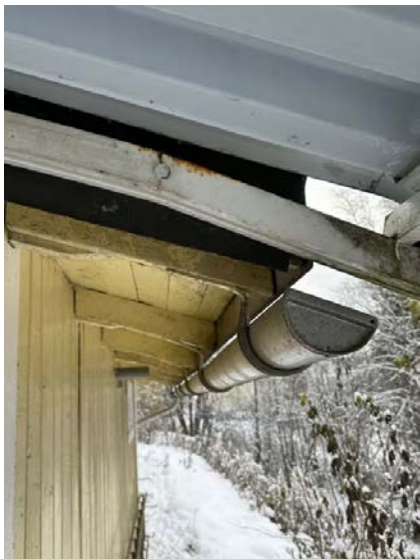
Viser knekt ramme.

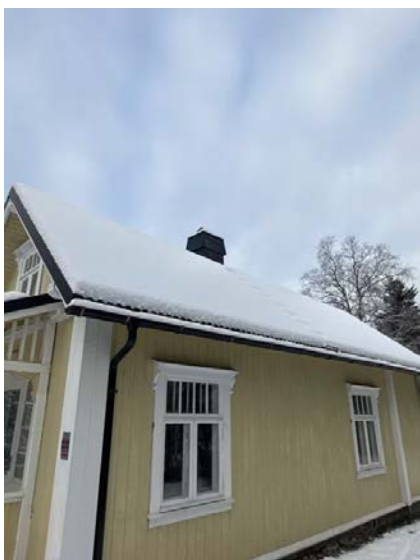
Taktekkingen er ikke besiktiget grunnet snø. Anbefaler ytterligere undersøkelser når forholdene gjør det mulig.

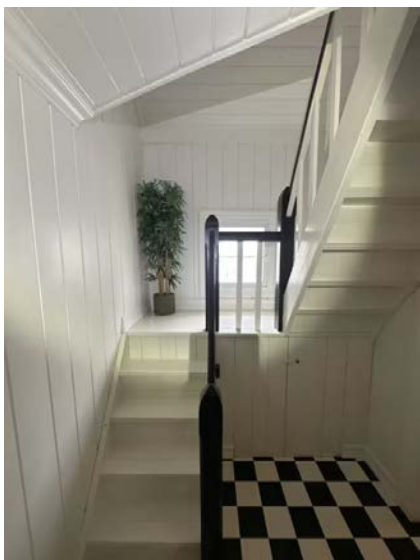
Beskrivelse	
Kjellertrapp er en bratt tretrapp fra byggeår.	
Malt tett trapp mellom 1. Etasje og 2. Etasje fra byggeår. Vanger, inntrinn og opptrinn, rekkverk og håndlist av treverk.	
Er det manglende rekkverk?	Ja
Er det påvist andre avvik utover normal slitasje?	Ja
<b>Oppsummering av trapp</b>	<b>TG-2</b>
Trapp kjeller uten etablert rekkverk/håndlist. Noe svikt i trinn på trapp til kjeller.	
Det registreres råteskader i nedre del av kjellertrapp pga fuktopptrekk fra kjellergulv / grunnmur.	
Ikke tilfredstillende rekkverkshøyde på trapp til 2. Etasje, lavere enn 90cm.	
Målt lysåpning i rekkverk 14cm, krav 10cm. Trapp til 2.etasje mangler håndløper på en side.	
<b>Anbefalte tiltak / ytterligere undersøkelser anbefales</b>	
Etablering av rekkverk anbefales for bedre sikkerhet. Utbedring av svikt i trinn og bedre understøtte ved kjellertrapp anbefales.	
Det anbefales å redusere avstanden mellom rekkverksspirer slik at åpningen ikke overstiger 10cm ved rapp mellom 1 og 2.etasje.

Viser trapp mellom 1 og 2.etasje

Håndløper på veggen for bedre sikkerhet anbefales etablert.

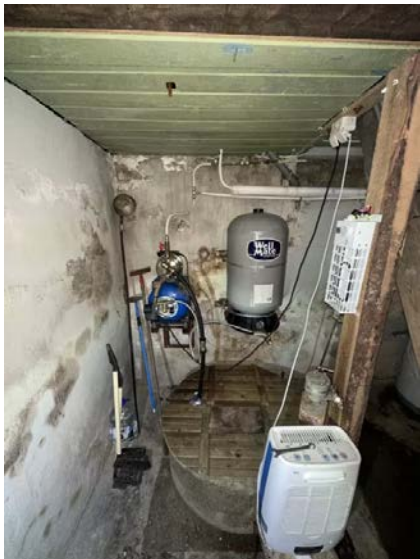
Deler av vannrør har nådd en alder hvor det vil være økt risiko for lekkasjer.

Rørstrekk i kjeller er uisolerte og utsatt for frost og kondens. Enkelte rørstrekk er ikke forsvarlig festet.

Viser brønn med hydroforanlegg, vannpumpe, hovedstoppekran og trykktank.

Anlegget anbefales undersøkt av fagmann.

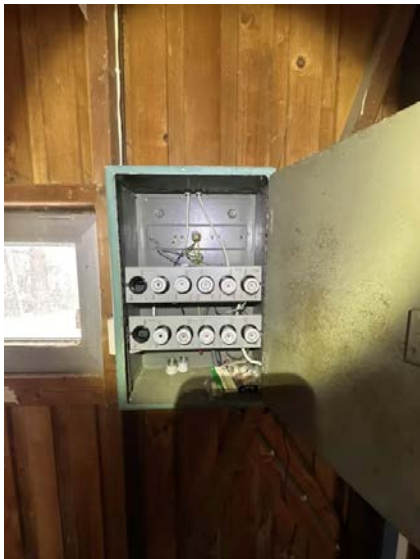
Viser sikringskap med fem skrusikringer i uthus.

Med bakgrunn i de registrerte avvik bør det gjennomføres en utvidet el-kontroll av en kvalifisert elektrofaglig person.

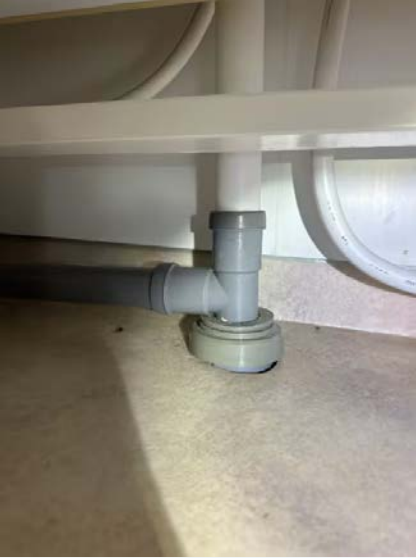
Det er ikke synlige mansjetter / tettesjikt ved rørgjennomføringer i gulv. Tettheten er derfor usikker. Membran / tettesjikt bør være avsluttet minimum 25 mm over gulvoverflate rundt rørføringer. Dette er ikke etablert og gulvet kan være utsatt for lekkasjer.

Det er ikke synlige mansjetter / tettesjikt ved rørgjennomføringer i gulv.

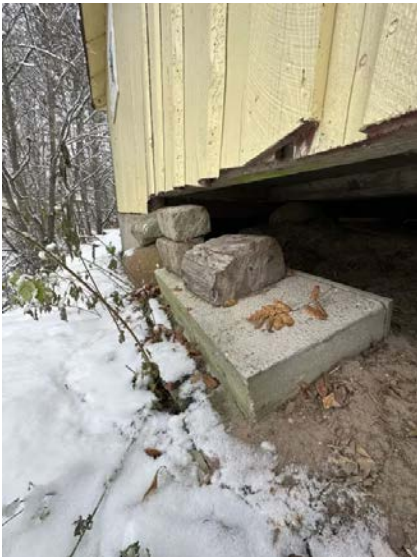
Sviktende fundamentering/grunn.
