# Tilstandsrapport

Enebolig

Kongevegen 137, 2211 KONGSVINGER

Befaringsdato: 20.08.2024

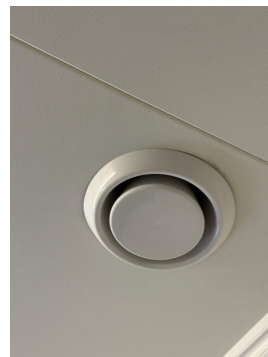
## ETASJE > VASKEROM

### ! TG 1 Tilliggende konstruksjoner våtrom

Det er boret hull i vegg. Fuktmåling med pigger inne i vegg - mot vaskerom. Det påvises ikke fukt over normalen.

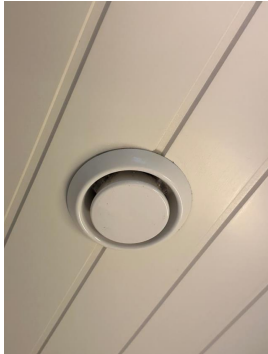
## ETASJE > BAD

### ! TG 1 Tilliggende konstruksjoner våtrom

Det er boret hull i vegg. Fuktmåling med pigger inne i vegg - mot bad.  
Det påvises ikke fukt over normalen.
