Tilstandsrapport

Enebolig

Sjekteveien 58 , 4624 KRISTIANSAND S

Befaringsdato: 07.05.2026

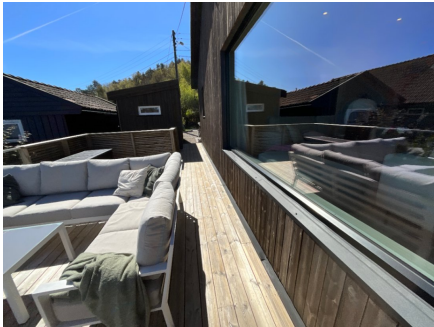
TG 1 Dører

Bygningen har malte ytterdører og malte balkongdører i tre. Ytterdør og verandadør er funksjonstestet for heng i hengsler og tetting, uten å finne nevneverdig avvik. Årlig justeringer av dører må forventes.

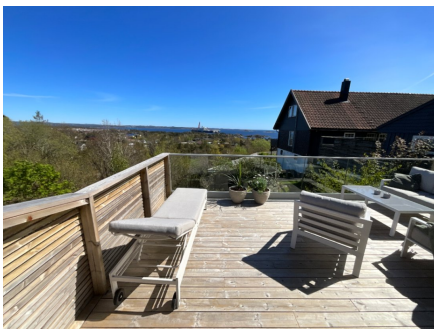
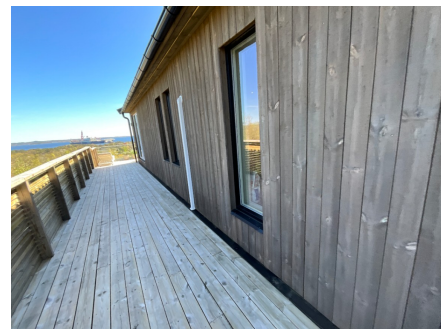
Platting med utgang fra stue i underetasjen. Dekke av terrassebord. Rekkverk av tre.
Veranda med utgang fra stue i 1. etasje. Dekke av terrassebord. Rekkverk av tre, glass og metall.

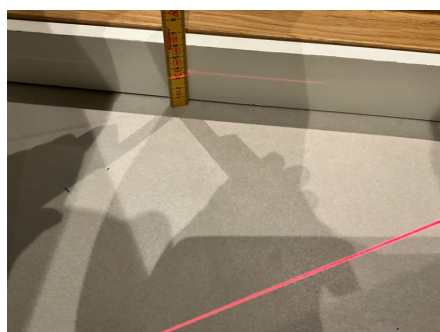
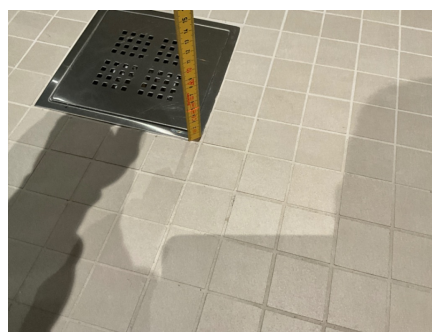
Det er flislagt gulv med elektriske varmekabler. Det er ca 20 mm. høydeforskjell fra flis ved dør til slukrist. Oppkant ved dør-

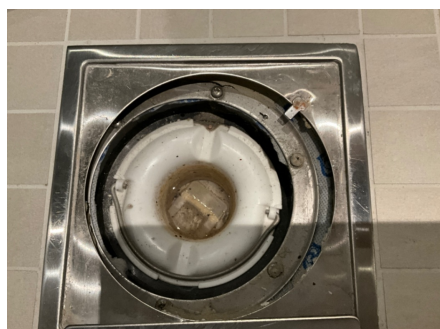
! TG 1 Sluk, membran og tettesjikt

Det er plastsluk og smøremembran med dokumentert utførelse.

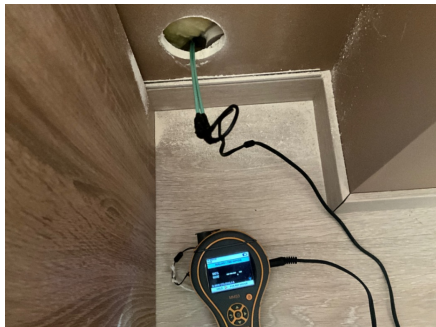
Hulltaking er foretatt uten å påvise unormale forhold. Hulltaking er foretatt i soverommet, måling utført i bunnsvill mot våtsone for dusjen. Fuktkvotemåling (vekt%) i konstruksjonen ble målt til 6.

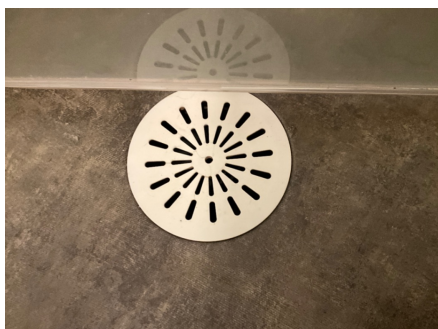
Det er plastsluk og synlig vinylbelegg som tettesjikt på gulvet.

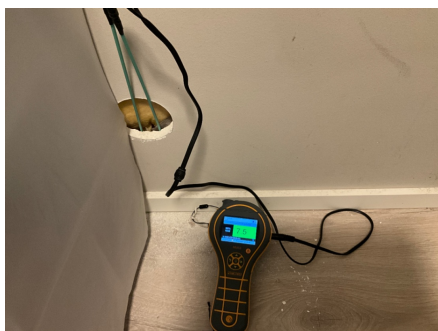
Hulltaking er foretatt uten å påvise unormale forhold. Hulltaking er foretatt ved/i gangen. Fuktivotemåling (vekt%) i konstruksjonen ble målt til 8.

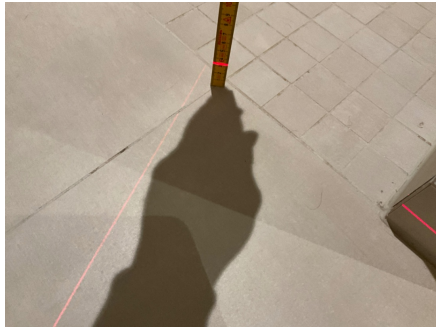
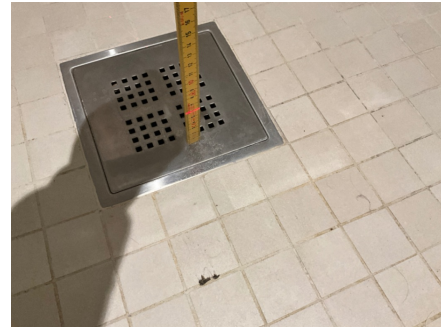
Det er flislagt gulv med elektriske varmekabler. Det er 35 mm. høydeforskjell fra flis ved dør til slukrist. Oppkant ved dør på 15 mm.

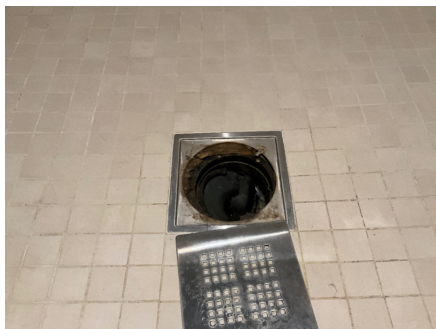
! TG 1 Sluk, membran og tettesjikt

Det er plastsluker og smøremembran med dokumentert utførelse.

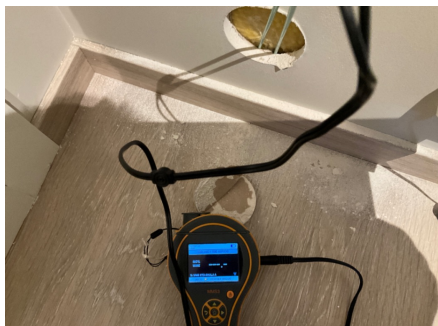
Hulltaking er foretatt uten å påvise unormale forhold. Hulltaking er foretatt i gangen, måling utført bak våtsone for badekaret. Fuktkvotemåling (vekt%) i konstruksjonen ble målt til under 6.

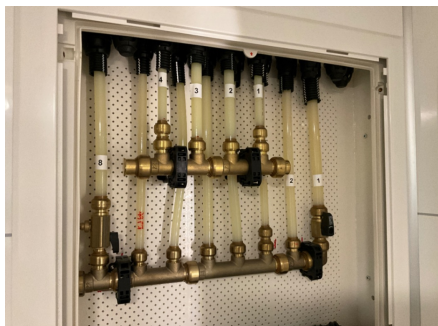
Innvendige vannledninger er av plast (rør i rør). Det er besikket i rørskap.
