Tilstandsrapport

Enebolig

Sjekteveien 58 , 4624 KRISTIANSAND S

Oppdragsnr.: 20924-2908

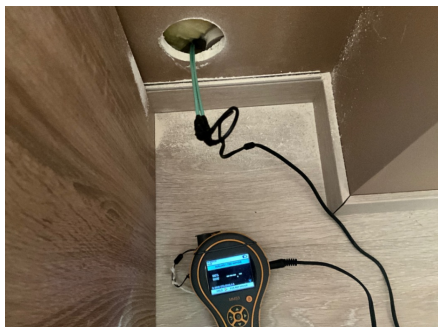
Hulltaking er foretatt uten å påvise unormale forhold. Hulltaking er foretatt i soverommet, måling utført i bunnsvill mot våtsone for dusjen. Fuktkvotemåling (vekt%) i konstruksjonen ble målt til 6.

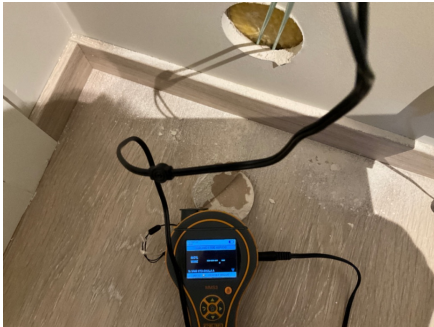
Hulltaking er foretatt uten å påvise unormale forhold. Hulltaking er foretatt i gangen, måling utført bak våtsone for badekaret. Fuktkvotemåling (vekt%) i konstruksjonen ble målt til under 6.

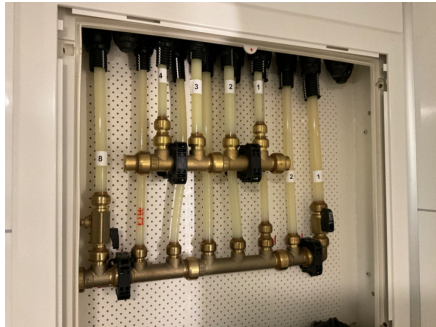
Innvendige vannledninger er av plast (rør i rør). Det er besikket i rørskap.
