Tilstandsrapport for bolig

## Frøyhovveien 27, Larvik

Eiendom	Bygning	Byggeår	BRA	BRA-i	BRA-e
Frøyhovveien 27 3269 Larvik Gnr: 2005 Bnr: 505 LARVIK	Enebolig	1967	264 m <sup>2</sup>	237 m <sup>2</sup>	10 m <sup>2</sup>
<b>Oppdragsnr.</b>	260416-001				
<b>Befaring / Rapport</b>	16.04.2026 / 04.05.2026				
<b>Tilstede</b>	Selger og undertegnede				
<b>Rapportansvarlig</b>	Schau Takst AS v/ Einar Schau - takst@schau.no

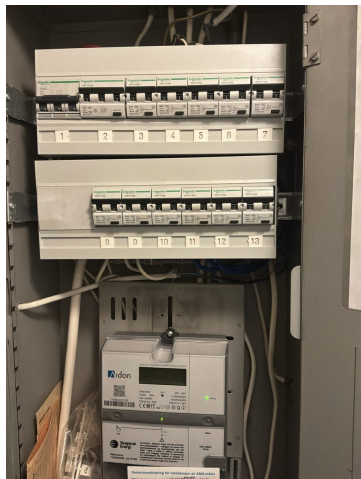
Foto 42

Dato for siste el-tilsyn er ukjent. AMS-måler (Aidon) montert. Samsvarserklæring for AMS-installasjon foreligger fra Andebu Elektro a/s.
