Tiurvegen 10, 2070 RÅHOLT

**Enebolig med godkjent utleie  
leilighet, dobbelgarasje, hage,  
flere terrasser og utsikt.  
Barnevennlig og stille nabolag.**

# Tilstandsrapport

Befaringsdato: 30.04.2025

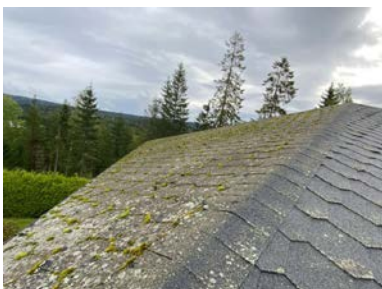
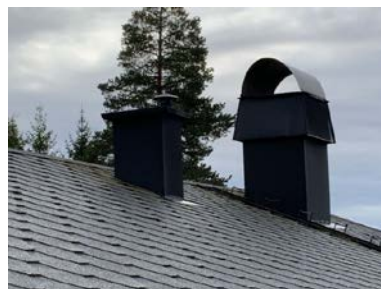
- Andre tiltak:
- Overvåk tilstanden jevnlig. For å få tilstandsgrad 0 eller 1 må tekingen skiftes ut, men tidspunktet for når dette er nødvendig er vanskelig å si noe om. Tekkingen nærmere seg utskifting med tanke på alder. Fjerne mose for å forlenge levetiden på shingel.

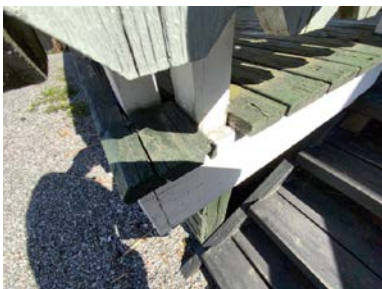
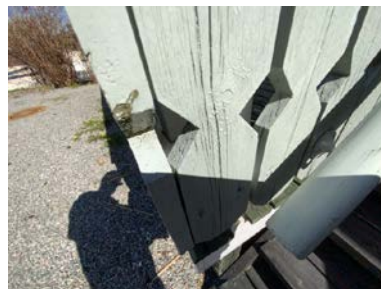
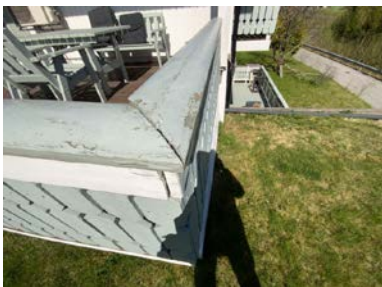
Noe maling må regnes med. Terrasser som er etablert mot grunnforhold uten støpte punktfundamenter kan bevege seg over tid og må regnes med å rettes opp.

- Lokal utbedring/utskiftning bør utføres.
- Andre tiltak:
- Det er ikke krav om utbedring av rekkverkshøyde opp til dagens forskriftskrav.

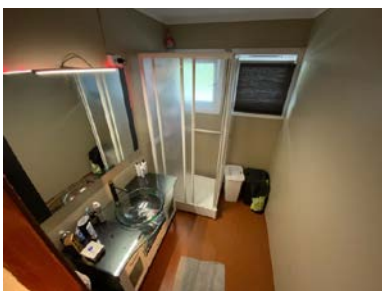
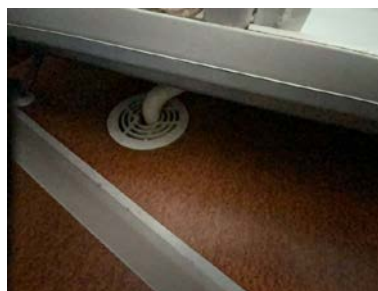
Rommet fungerer så lenge det dusjes i kabinett. For å fjerne nevnte avvik må badet renoveres. Med tanke på badets alder må badet renoveres, da det ikke er tilfredsstillende membran på denne typen konstruksjon og ved større fuktbelastning kan det oppstå fuktskader og lekkasje i konstruksjonen.

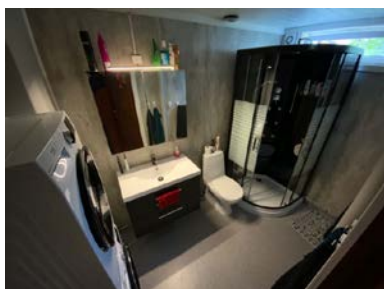
### UNDERETASJE HYBEL > BAD/VASKEROM

- Det er påvist avvik i fallforhold til sluk i forhold til krav i forskrift på byggetidspunktet.

- Våtrommet fungerer med dette avviket.

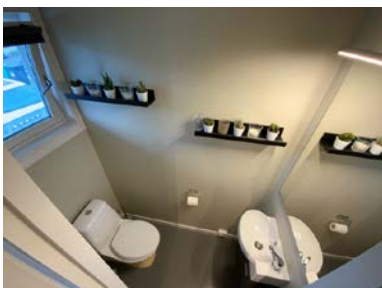
Det manglet noe maling på gulv rundt toalett befaringsdagen.

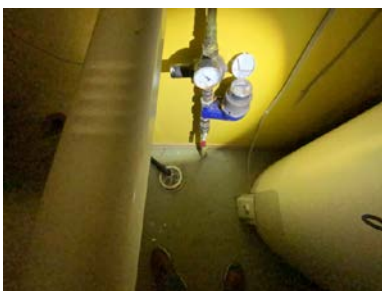
### TG 2 Avløpsrør

Det er avløpsrør av plast.

Konsekvens for gamle avløpsrør av denne typen er at de kan tettes og føre til tilbakeslag inne i boligen.

- I forbindelse med oppgradering av våtrom vil det være naturlig med utskiftning av rør.

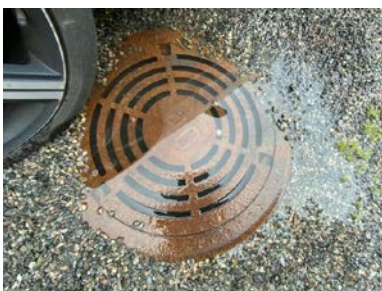
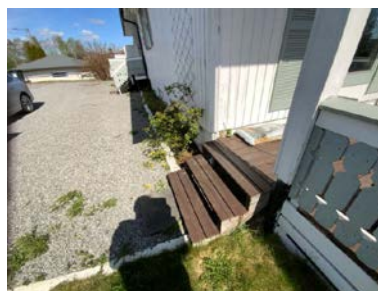
## Utvendige vann- og avløpsledninger

Utvendige avløpsrør er av plast. Utvendige avløpsledninger er fra 1980. Det er offentlig avløp via private stikkledninger og utvendige vannledninger er av jernrør. Utvendige vannledninger er fra 1980. og offentlig vannforsyning via private stikkledninger.

- Det er ikke behov for utbedringstiltak siden anlegget fungerer i dag, men ut ifra alder kan skader plutselig oppstå på eldre anlegg.
