# Tilstandsrapport

Boligbygg med flere boenheter

Lindeveien 2 G, 4580 LYNGDAL

Befaringsdato: 10.09.2025

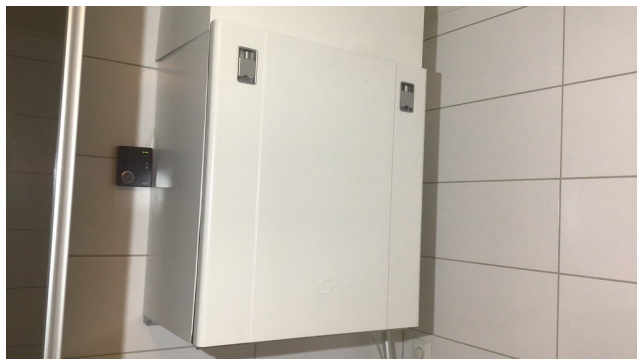
## Varmtvannstank

200 liters varmtvannstank plassert på bad, rommet har sluk og fliser på vegger og gulv som ivaretar lekkasjesikring.
