# Tilstandsrapport

Fritidsbolig

Furestøylvegen 55, 4748 RYSSTAD

Befaringsdato: 20.08.2025

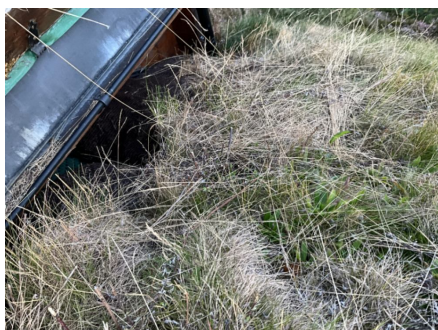
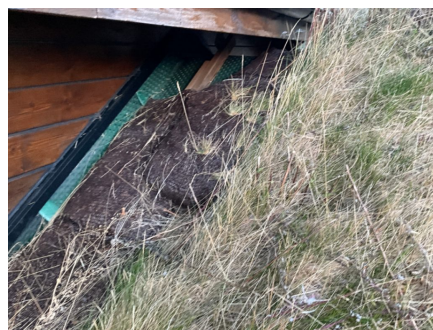
Normalt vedlikehold i form av påfylling av jord på toppen må påregnes samt årlig kontroll av taket.

Tilstand på undertak/tekking er ikke mulig å se uten å ta av torven, tilstandsgrad er satt på bakgrunn av alder og ingen negative funn innvendig eller utvendig, se også punkt takkonstruksjon.

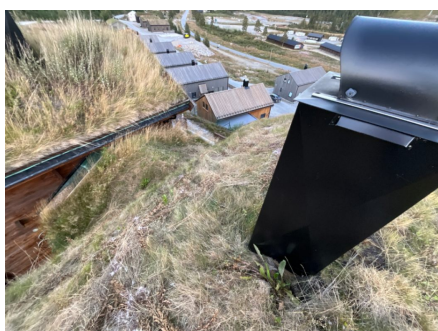
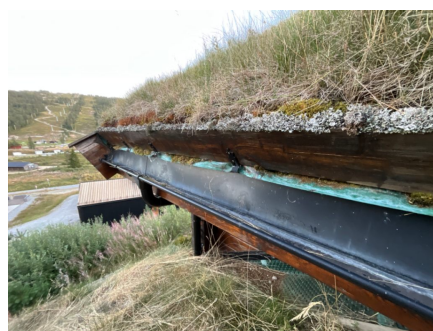
### TG 1 Nedløp og beslag

Takrenner, nedløp og beslag av metall.

Pipebeslag av metall.

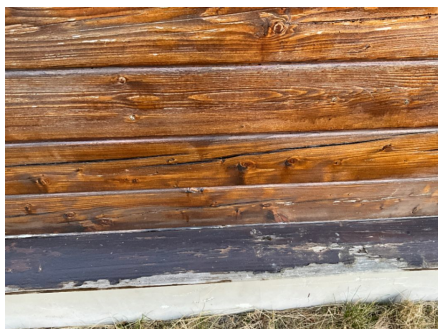
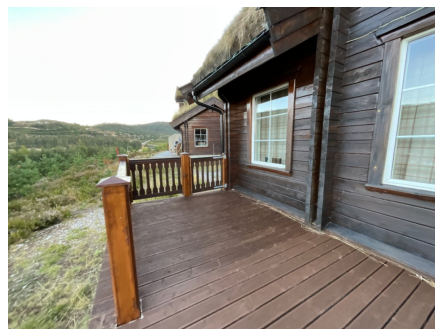
## TG 1 Veggkonstruksjon

Bygget er oppført i tømmerkonstruksjon.  
Økt vedlikehold i solvegg og der det er kort avstand til platting må forventes.

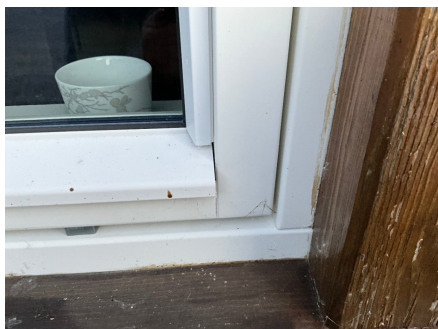
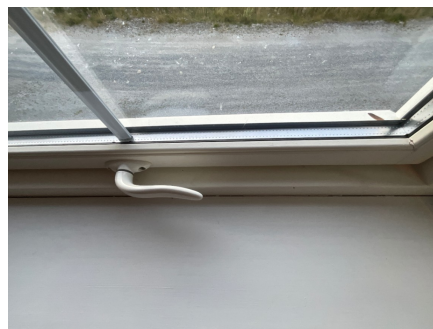
Bygningen har malte trevinduer med 2-lags glass.  
Enkelte vinduer er funksjonstestet for heng i hengsler og tetting, uten å finne nevneverdig avvik.

Årlig justeringer/smøring av vinduer må forventes.

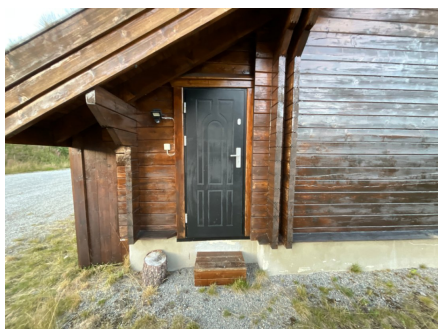
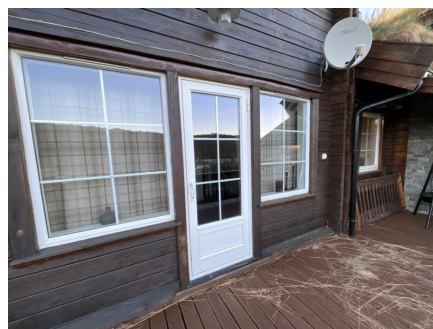
## TG 1 Dører

Bygningen har PVC ytterdører og malt balkongdør i tre.

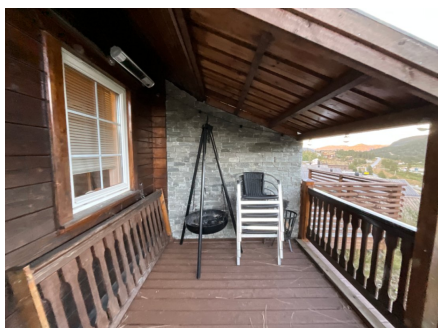
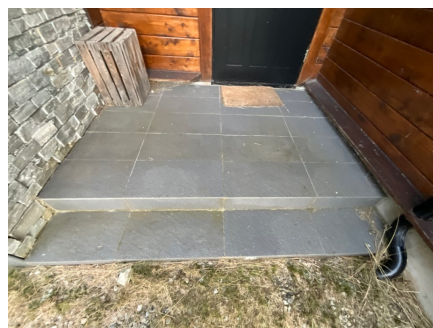
## TG 1 Balkonger, terrasser og rom under balkonger

Veranda med utgang fra stue. Dekke av terrassebord. Rekkverk av tre.  
Flislagt inngangsparti.  
Det må forventes normal vedlikehold av utvendige terrasser.

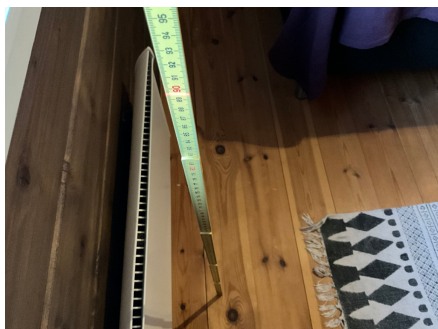
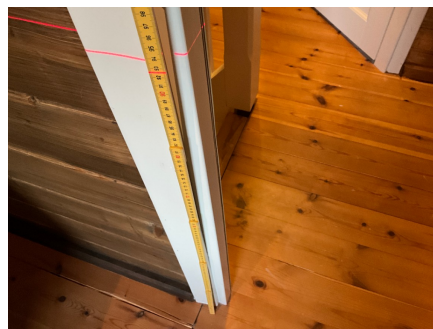
- Målt høydeforskjell på over 20 mm innenfor en lengde på 2 meter. Tilstandsgrad 3 gis med bakgrunn i standardens krav til godkjente måleavvik.
- Målt høydeforskjell på over 30 mm gjennom hele rommet. Tilstandsgrad 3 gis med bakgrunn i standardens krav til godkjente måleavvik.

Største avvik er målt på loftet, avvik på denne typen bygg er helt normalt da de setter seg forskjellig. Målingen i 1. etasje viser kun mellom 10 og 15 mm skjjevheter.

Avviket har ingen konsekvens, ved oppussing av gulvene bør det vurderes oppretting. Hytta har sannsynligvis satt seg og vil ikke sige mer. Holdes under oppsikt og vurderer oppretting, kostnad ikke satt.

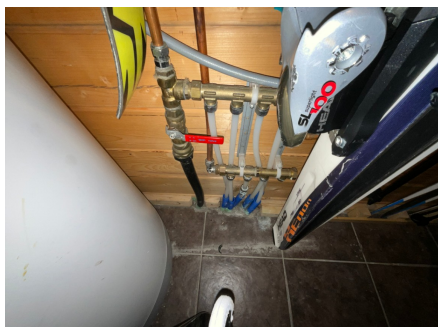
### TG 1 Vannledninger

Innvendige vannledninger er av plast (rør i rør). Det er ikke besiktiget i rørskap.

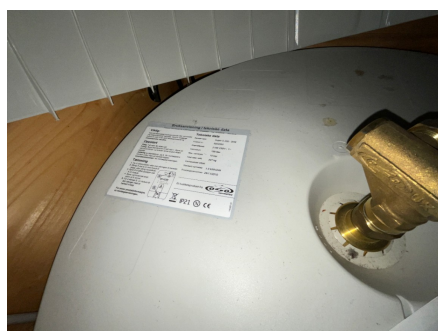
Den elektriske tilkoblingen med stikkontakt kan medføre økt fare for brannutvikling, grunnet belastningen tilkoblingen utsettes for.

Tilstandsgraden settes i tråd med krav gitt i gjeldende standard (NS3600)
