# Tilstandsrapport

Enebolig

Åskammen 18, 1940 BJØRKELANGEN

Befaringsdato: 17.09.2024

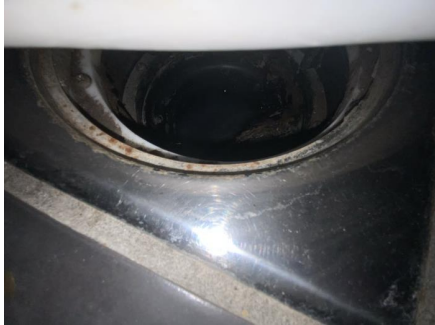
- Det er påvist at høydeforskjell fra topp slukrist til gulv/synlig topp membran ved dørterskel er mindre enn 25 mm.
- Det er påvist avvik i fallforhold til sluk i forhold til krav i forskrift på byggetidspunktet.

- Våtrommet fungerer med dette avviket.

- Overvåk tilstanden jevnlig. For å få tilstandsgrad 0 eller 1 må tettesjiktet skiftes ut, men tidspunktet for når dette er nødvendig er vanskelig å si noe om.

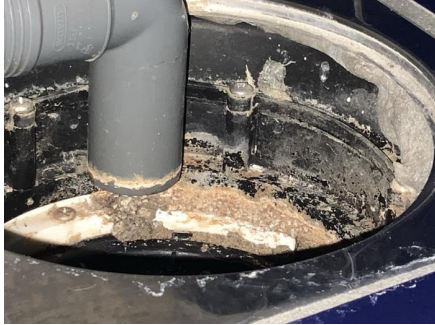
- Det er påvist at høydeforskjell fra topp slukrist til gulv/synlig topp membran ved dørterskel er mindre enn 25 mm.
- Det er påvist avvik i fallforhold til sluk i forhold til krav i forskrift på byggetidspunktet.

- Våtrommet fungerer med dette avviket.

Deler av gulv er i vater. Det er lokalt fall rundt sluk under badekar. Våtrommet fungerer med dette avviket, da det bades i badekar. For å lukke avviket må fall utbedres.

- Overvåk tilstanden jevnlig. For å få tilstandsgrad 0 eller 1 må tettesjiktet skiftes ut, men tidspunktet for når dette er nødvendig er vanskelig å si noe om.

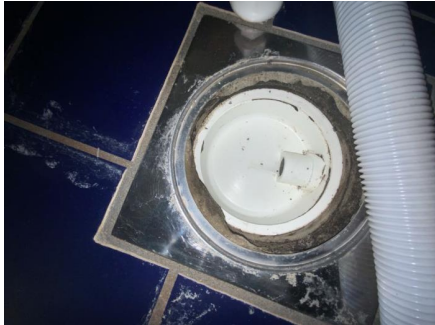
- Det er påvist avvik i fallforhold til sluk i forhold til krav i forskrift på byggetidspunktet.

- Våtrommet fungerer med dette avviket.

- Mer enn halvparten av forventet brukstid er passert på membranløsningen.
- Det er avvik:

Det anbefales nærmere undersøkelse angående avløp fra hjelpesluk ved en eventuell kameraundersøkelse.
