Resahaugvegen 4, 4103 JØRPELAND

**Jørpeland-Velholdt eldre enebolig
m/stor solrik tomt på hele 1,7 mål
og dobbel garasje, like ved skole
og idrettsanlegg!**

Tilstandsrapport

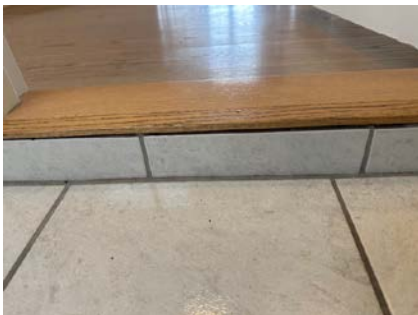
- Det er mulighet for at det kan forekomme vannlekkasje på våtrommet hvor vann ikke vil gå til sluk.
- Det er påvist at høydeforskjell fra topp slukrist til gulv/synlig topp membran ved dørterskel er mindre enn 25 mm.
- Det er påvist avvik i fallforhold til sluk i forhold til krav i forskrift på byggetidspunktet.
- Det er avvik:

Overgang mot dørterskel.
