Resahaugvegen 4, 4103 JØRPELAND

**Jørpeland-Velholdt eldre enebolig
m/stor solrik tomt på hele 1,7mål
og dobbel garasje, like ved skole
og idrettsanlegg!**

Tilstandsrapport

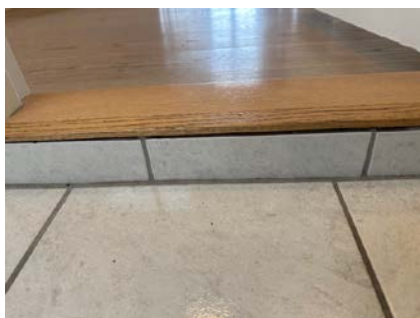
1. ETASJE > BAD

- Det er mulighet for at det kan forekomme vannlekkasje på våtrommet hvor vann ikke vil gå til sluk.
- Det er påvist at høydeforskjell fra topp slukrist til gulv/synlig topp membran ved dørterskel er mindre enn 25 mm.
- Det er påvist avvik i fallforhold til sluk i forhold til krav i forskrift på byggetidspunktet.
- Det er avvik:

- Et bad med manglende/reduert fall til sluk blir mindre funksjonelt og sikkert for brukeren. Dette kan medføre stående vann på gulvet, vann som ikke ledes effektivt til sluket, økt risiko for at vann renner ut av rommet og redusert sklisikkerhet på gulvet.
- Eventuelt lekkasjevann fra utstyr utenfor dusjsone vil ikke ha en naturlig vei til sluket. Dette kan føre til at vann samler seg på gulvet og potensielt renner ut av rommet eller trenger inn i konstruksjonen.

Overgang mot dørterskel.
