Tilstandsrapport

Enebolig

Ulvøysundveien 102, 4770 HØVÅG

Befaringsdato: 16.03.2026

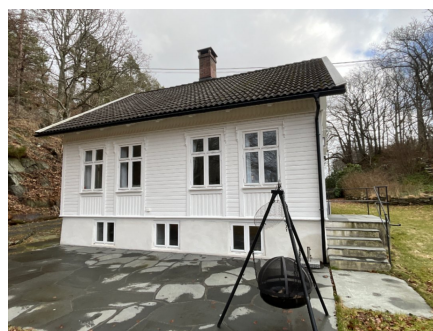
Mose på tekkingen.

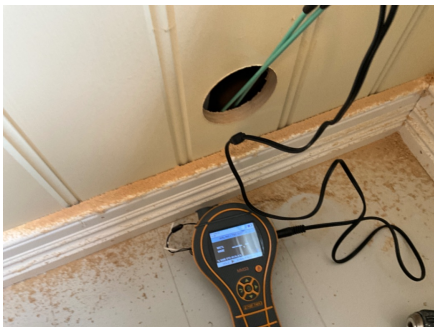
Hulltaking er foretatt uten å påvise unormale forhold. Hulltaking er foretatt på kjøkkenet bak våtsone for dusjen, måling utført i bunnsvill mot badet. Fuktkvotemåling (vekt%) i konstruksjonen ble målt til 6.

Hulltaking gir begrenset adgang til visuell kontroll/måling av et lokalt område på badet, og det kan dermed ikke med sikkerhet utelukkes at det foreligger skjulte avvik eller skader i øvrige deler av konstruksjonen.

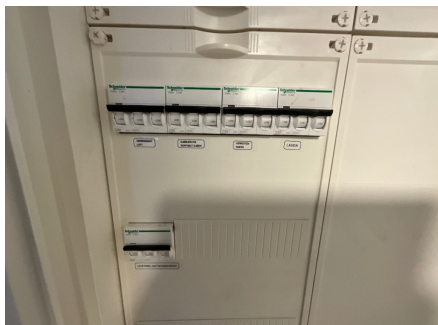
Nyere deler og eldre deler.
