Tilstandsrapport

Enebolig

Ulvøysundveien 102, 4770 HØVÅG

Befaringsdato: 16.03.2026

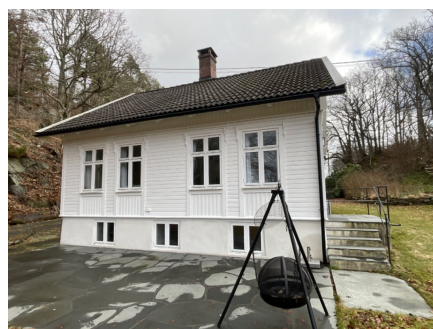
Mose på tekkingen.

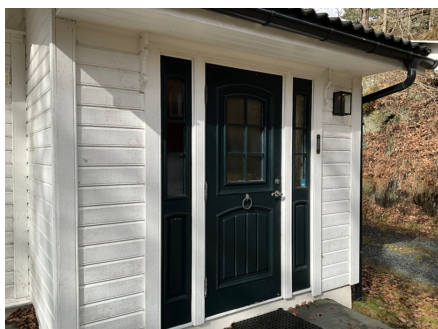
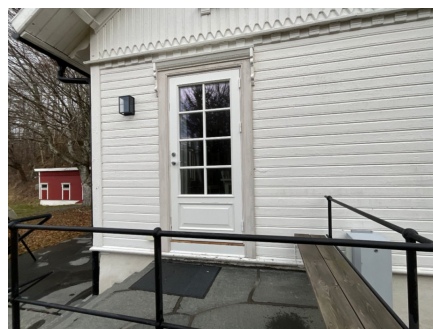
Ytterdør og verandadør er funksjonstestet for heng i hengsler og tetting, uten å finne nevneverdig avvik.

Årlig justeringer av dører må forventes.

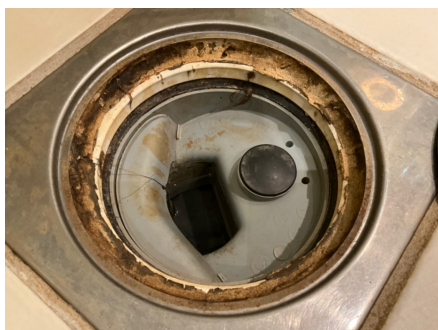
Sprekker i membran oppstår typisk i overgang mellom sluk og gulv, deler av dette området er dekket av fliselim og fugemasse og er ikke tilgjengelig for kontroll. Hull i dette område vil kunne føre til skader i konstruksjonen.

Det anbefales jevnlig visuell kontroll av fuger, slukovergang og gjennomføringer. Ved fremtidig oppussing bør full utskifting av membran og sluk vurderes.

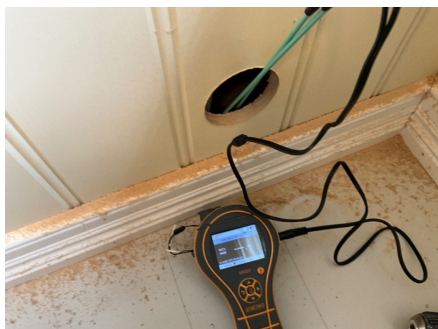
Fuktkvotemåling (vekt%) i konstruksjonen ble målt til 6.

Hulltaking gir begrenset adgang til visuell kontroll/måling av et lokalt område på badet, og det kan dermed ikke med sikkerhet utelukkes at det foreligger skjulte avvik eller skader i øvrige deler av konstruksjonen.

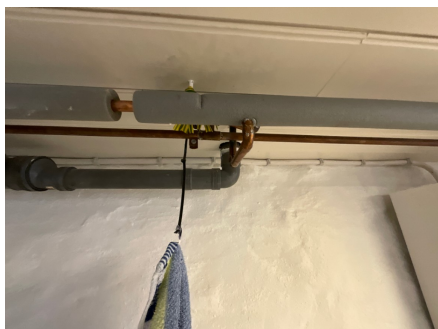
Avløpsledninger med høy alder har generelt økt risiko for lekkasjer eller svikt i skjøter over tid. Da deler av rørsystemet ligger skjult i konstruksjoner, kan eventuelle lekkasjer utvikle seg før de blir synlige.

Det anbefales jevnlig kontroll av synlige deler av avløpssystemet. I forbindelse med fremtidig oppgradering eller rehabilitering av våtrom vil det være naturlig å vurdere utskifting av eldre avløpsrør.

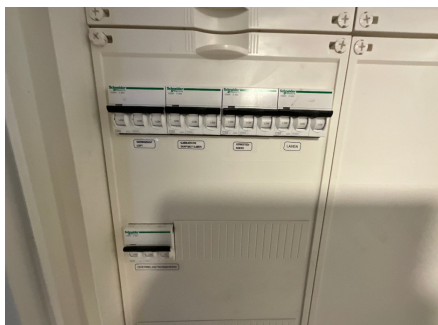
Nyere deler og eldre deler.

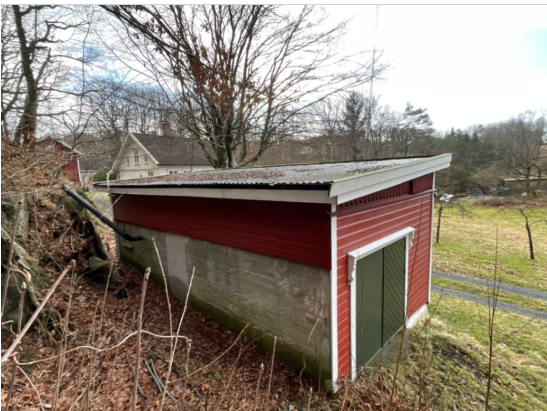
Bygningen fremstår generelt i normal til god teknisk stand, med oppgraderinger som tilsier forventet restlevetid på flere bygningsdeler. Det må påregnes videre normalt vedlikehold over tid.
