Tilstandsrapport

Enebolig

Sandegata 30 , 6600 SUNNDALSØRA

Befaringsdato: 09.04.2026

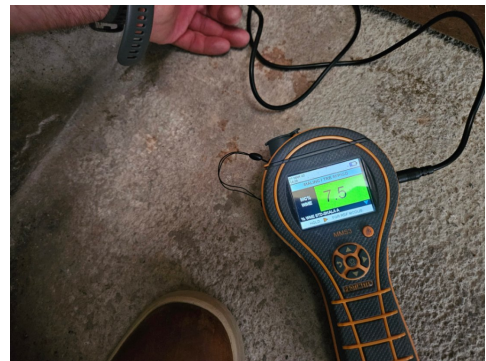
Beskrivelse

Hulltaking er foretatt og ingen unormale forhold er avdekt. Hulltaking er en stikk kontroll ett sted. Kontrollen kan ikke utelate fuktskader andre steder i rommet.

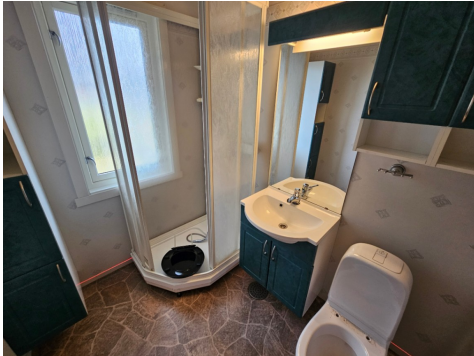
ETASJE 1. > BAD

TG 2 Overflater vegger og himling

Vurdering av avvik:

- Det er avvik:

Konsekvensen ved å ikke gjøre tiltak er økt risiko for lekkasjer og fuktskader i underliggende konstruksjoner.
