Bugen 31, 7200 KYRKSÆTERØRA

**Romslig enebolig beliggende i  
barnevennlig og sentrumsnært  
boligfelt på Kyrksæterøra**

Tilstandsrapport .....39

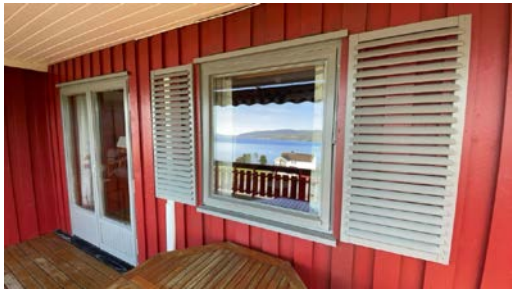
Vindu på soverom 4

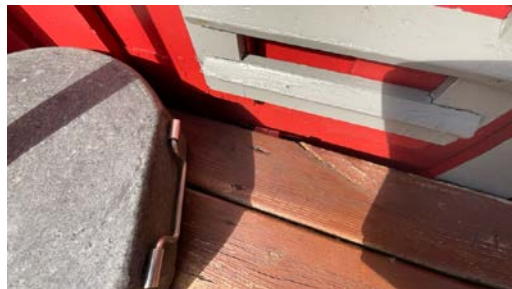
Mangler beslag mellom terrasse og yttervegg

- Overflatebehandling av overflater må kunne påregnes for å lukke avviket.

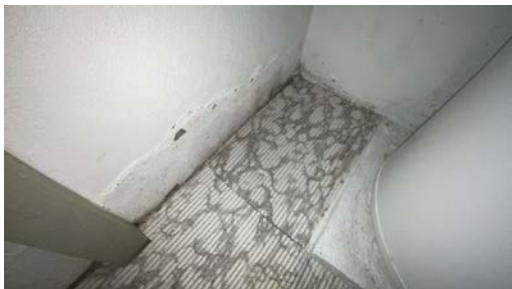
Saltutslag på vegg er synlig ved varmtvannsbereder

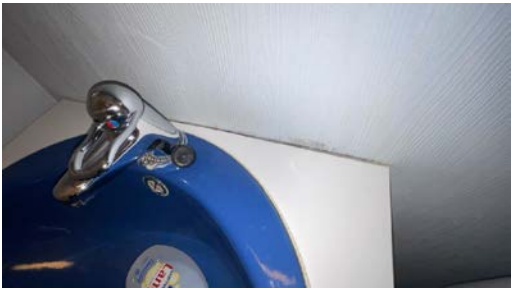
Noe misfarging på fuge/vegg ved servantskap

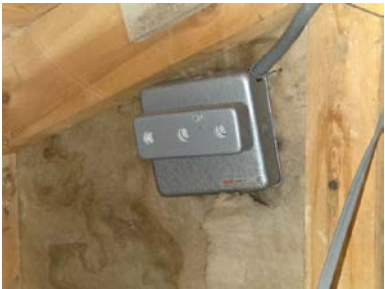
Hovedsikring på kryploft

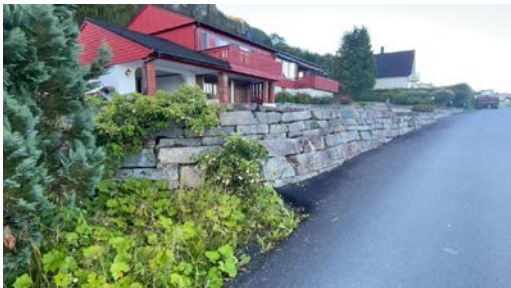
Oversikt. Det mangler rekkverk/annen sikring på forstøtningsmuren(e) ut ifra dagens krav.

- Tiltakskostnad er satt ut fra montering av rekkverk i henhold til dagens tekniske forskrifter. Valgte løsning ved renovering kan påvirke kostnaden.

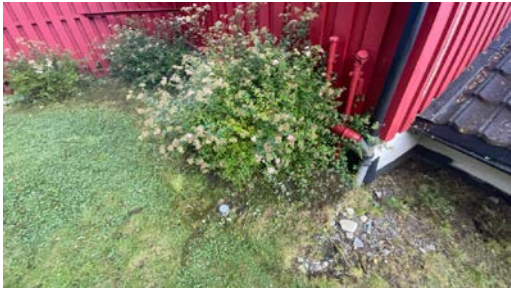
Synlige påfyllingsrør på baksiden ab boligen

Tanker som ikke kan gjenbrukes uten å representere fare for lekkasje, skal destrueres.

Send melding om at tanken er tatt ut av bruk til avdeling plan og forvaltning eller feiertjenesten.
