# Tilstandsrapport

Enebolig

Sigdalsveien 2356, 3350 PRESTFOSS

Befaringsdato: 07.03.2025

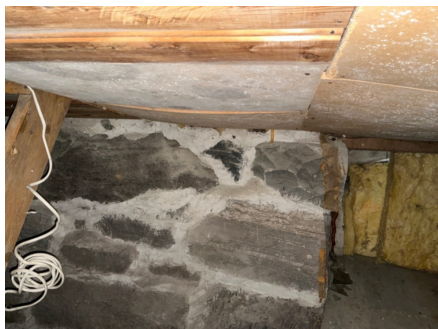
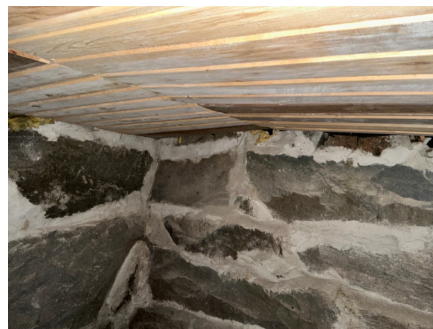
#### Konsekvens/tiltak

- Det må gjennomføres ytterligere undersøkelser.
- Konstruksjonene må sikres mot råte, sopp og skadedyr.

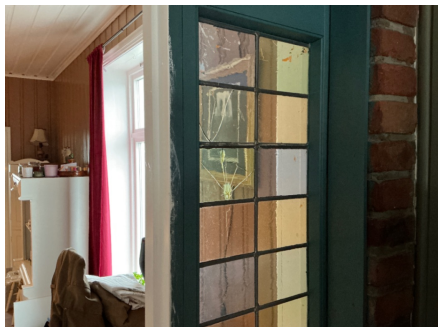
Noe justering/vedlikehold trengs på enkelte innerdører.

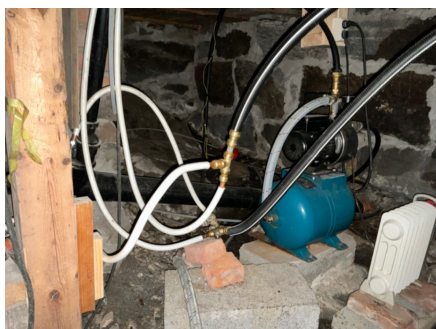
Lekkasjer/rørbrudd kan forekomme.

- Anlegget må sjekkes av fagperson, som må utføre eventuelle tiltak på anlegget.
- I forbindelse med oppgradering av våtrom vil det være naturlig med utskiftning av rør.
