aktiv.

Sigdalsveien 2356, 3350 PRESTFOSS

**Innholdsrik eiendom sentralt i  
Prestfoss | Låve med  
verksted/garasje og lokale |  
Stabbur og hobbyverksted/systue**

# Tilstandsrapport

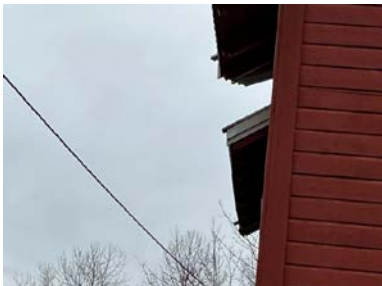
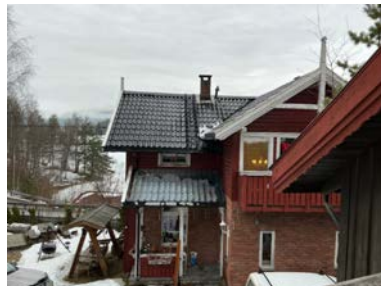
## TG 2 Veggkonstruksjon

Veggene har bindingsverk og murkonstruksjon fra byggeår. Fasade/kledning har liggende bordkledning og teglstein.

Det må gjøres nærmere undersøkelser, dette kan trolig vente til taket legges om.
