# Tilstandsrapport

Enebolig

Sætreffjellet 41 , 5265 YTRE ARNA

Befaringsdato: 16.01.2026

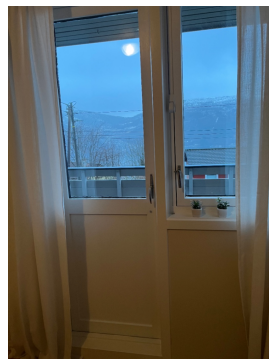
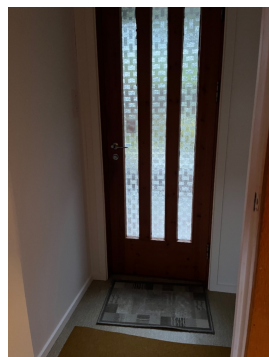
- Det må påregnes noe vedlikehold og at enkelte dører må skiftes ut.

Vedlikehold anbefales, oppgradering må påregnes på sikt
