Rogneveien 3, 9303 SILSAND

**Stor og innholdsrik familiebolig
sentralt på Silsand - integrert
garasje og stor tomt.**

Befaringsdato: 21.01.2025

Rapportdato: 24.02.2025

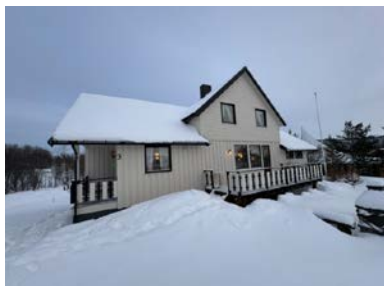
Manglende snøfangere ved trappen til altanen.

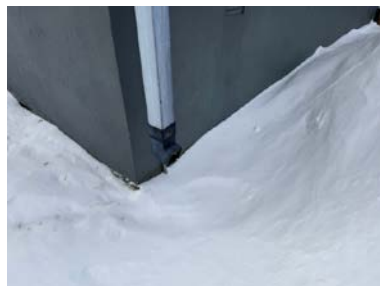
Nedløp avsluttet over terreng med utkaster.

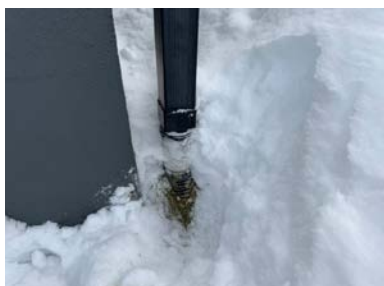
Nedløp ført ned i bakken i rør.

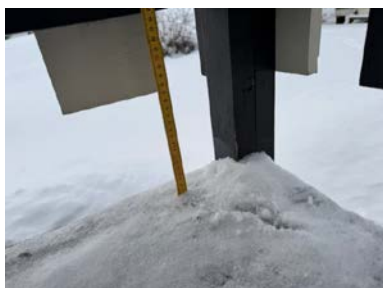
Åpninger i rekkverket.

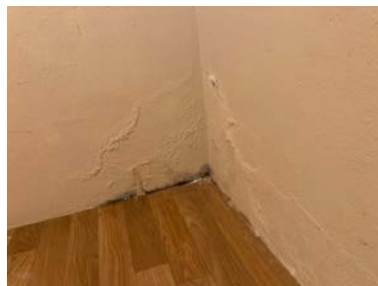
Saltutslag på vegg.

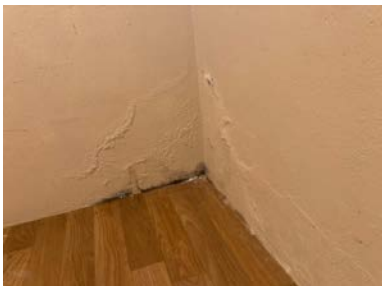
Indikasjoner på at drenering/tettesjikt har begrenset effekt.

- Overvåk tilstanden jevnlig. For å få tilstandsgrad 0 eller 1 må dreneringen skiftes ut, men tidspunktet for når dette er nødvendig er vanskelig å si noe om. Bruken av underetg/kjeller vil og være avgjørende.
- Det må foretas nærmere undersøkelser, det kan ikke utelukkes behov for tiltak.

Jevnlig inspeksjon av rom under terreng under terreng for å avdekke eventuell funksjonssvikt på ett tidlig tidspunkt.
