# Tilstandsrapport

Rekkehus

Mikkelsbærstien 74, 4324 SANDNES

Befaringsdato: 21.10.2025

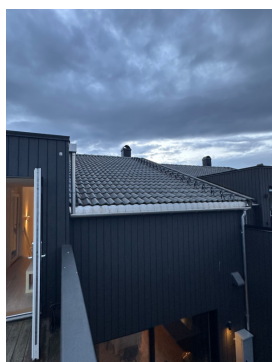
Taktekkingen er av betongtakstein, papptekking på takoppløft og utvendige boder. Taket er besiktiget fra bakkenivå.

Siden taket (takkonstruksjon, takteking og skorstein) kun er observert fra bakkenivå, er vurderingen begrenset av dette. Det er ikke sikkerhetsmessig forsvarlig å bevege seg ut på taket eller observere fra stige. Selv om det ikke er avdekket skader under befaringen, betyr ikke dette at det ikke foreligger skader som en besiktigelse på taket kan avdekke. Vær oppmerksom på denne risikoen. En undersøkelse av taket kan utføres av en fagperson under tilstrekkelige sikkerhetsforhold.

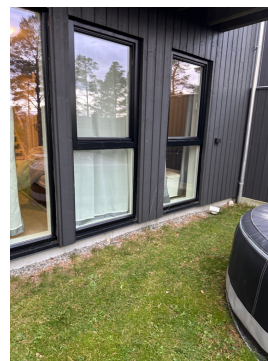
### ! TG 1 Veggkonstruksjon

Veggene har bindingsverkskonstruksjon fra byggeår. Fasade/kledning har stående bordkledning.

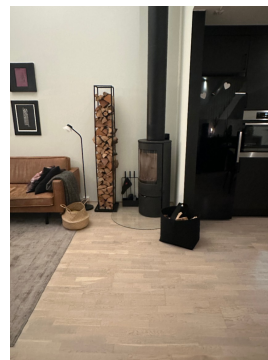
### TG 1 Pipe og ildsted

Boligen har isolert stålpipes og vedovn i stue 1. etasje.

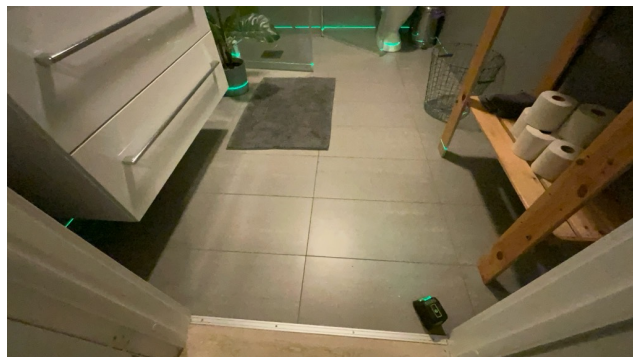
#### TG 1 Overflater Gulv

Gulvet er flislagt. Rommet har elektriske varmekabler. Fall mot sluk er målt til 20 mm. Høydeforskjell fra toppen av sluket til toppen av membranen ved dørterskelen er 25 mm.

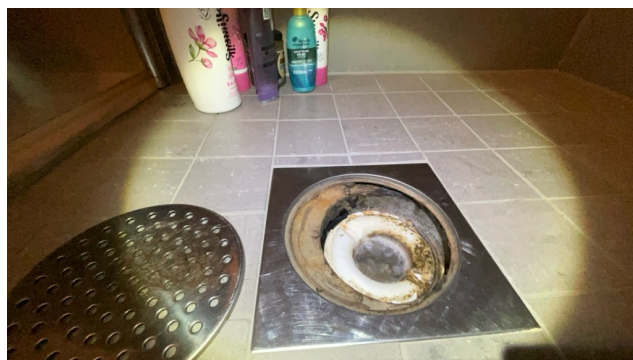
#### TG 1 Sluk, membran og tettesjikt

Det er plastsluk og smøremembran med dokumentert utførelse.

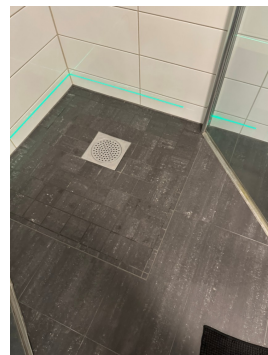
### TG 1 Overflater Gulv

Gulvet er flislagt. Rommet har elektriske varmekabler. Fall er målt til 30 mm fra dør til sluk. Høydeforskjell fra toppen av sluket til toppen av membranen ved dørterskelen er 30 mm.

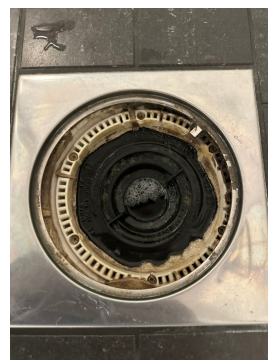
### TG 1 Sluk, membran og tettesjikt

Det er plastsluk og smøremembran med dokumentert utførelse.

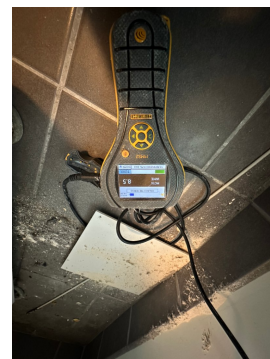
### ! TG 1 Tilliggende konstruksjoner våtrom

Hulltaking er foretatt uten å påvise unormale forhold. Fuktkontroll er foretatt internt på vaskerom i eksisterende hull. Fuktkvotemåling (vekt%) i konstruksjonen ble målt til 8 %.

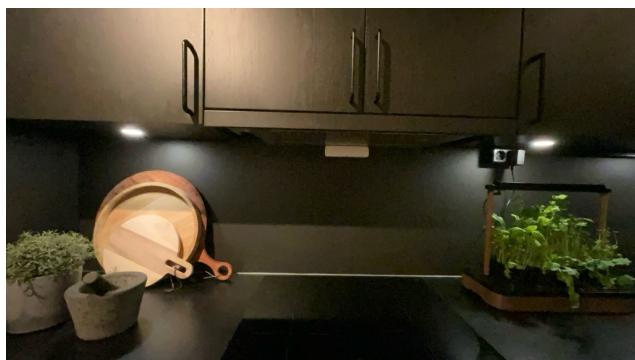
### ! TG 1 Avtrekk

Det er kjøkkenventilator med avtrekk ut.

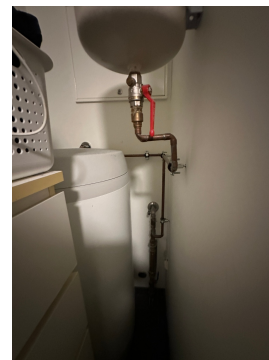
### ! TG 1 Varmtvannstank

Varmtvannstanken er på ca. 200 liter.

Det er begrenset tilkomst til bereder, vannfordelingsskap og hovedstoppekran.
