# Tilstandsrapport

Leilighet

Rosenli 17, 4015 STAVANGER

Befaringsdato: 13.03.2025

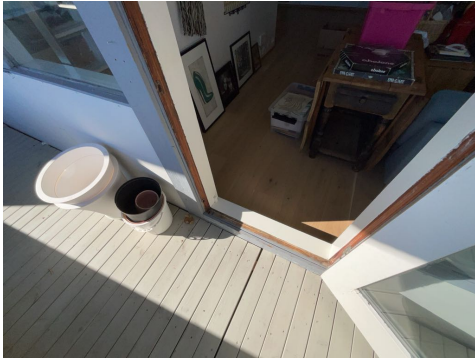
## TG 1 Balkonger, terrasser og rom under balkonger

Balkong ut fra stue.

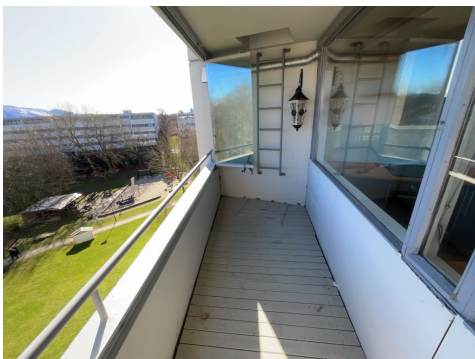
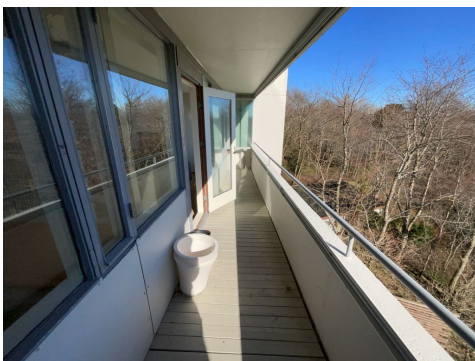
## TG 2 Andre utvendige forhold

Tilstandsanalyserapport, vedlikeholdsplan e.l. for fellesdeler i bygge.

- For å lukke avviket ihht NS 3600.2018 må det utarbeides en Tilstandsanalyserapport/vedlikeholdsplan for fellesdeler i bygget. Da dette er opp til borettslag/sameie å rekvirere er kostnadsestimert ikke satt.

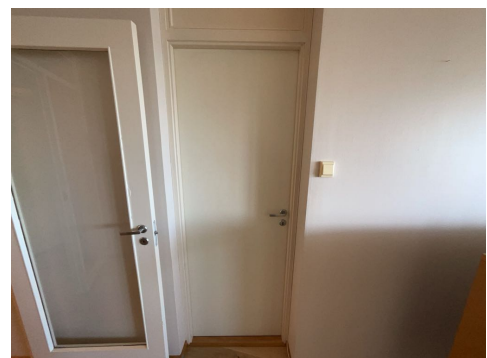
## TG 1 Innvendige dører

Innvendig har boligen malte glatte dører.

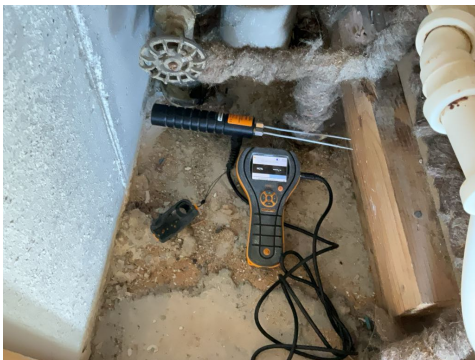
### TG 1 Tilliggende konstruksjoner våtrom

Fuktkontroll er foretatt uten å påvise unormale forhold. Hulltaking er foretatt i kott mot badetrom.

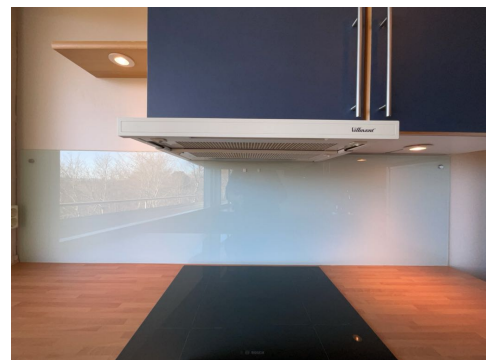
### TG 1 Avtrekk

Det er kjøkkenventilator med avtrekk ut.

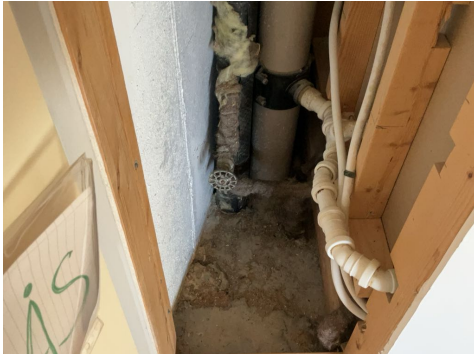
## ! TG 2 Avløpsrør

Det er avløpsrør av plast.

- Det er ikke behov for utbedringstiltak siden anlegget fungerer i dag, men ut ifra alder kan skader plutselig oppstå på eldre anlegg.

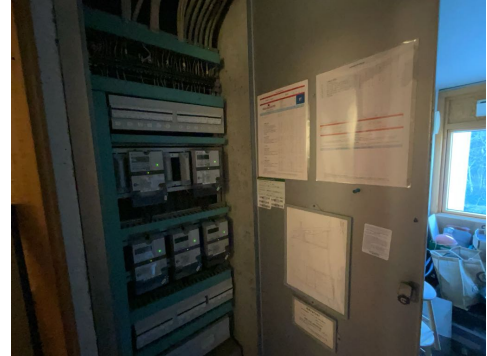
## Inntak og sikringsskap

- Er det tegn på at kabelinnføringer og hull i inntak og sikringsskap ikke er tette, så langt dette er mulig å sjekke uten å fjerne kapslinger?  
**Nei**
- Finnes det kursfortegnelse, og er den i samsvar med antall sikringer?  
**Ja**
- Foreta en helhetsvurdering av det elektriske anlegget, dets alder, allmenne tilstand og fare for liv og helse. Bør det elektriske anlegget ha en utvidet el-kontroll?  
**Ja Pga. alder på det elektriske anlegget, anbefales en utvidet el-kontroll.**

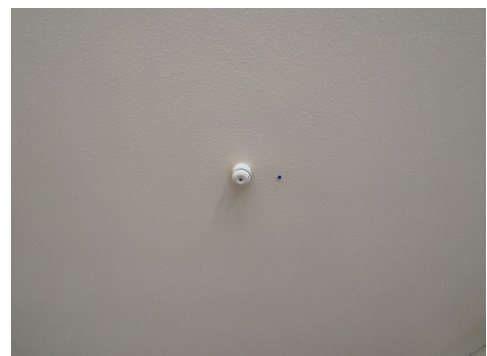
## TG 0 Branntekniske forhold

6-kilos brannslukkingsapparat og røykvarsler i boligen, tilgang på brannslange i felles gang.
