# Tilstandsrapport

Enebolig

Willy Moes veg 124 , 2034 HOLTER

Rapportdato: 07.04.2026

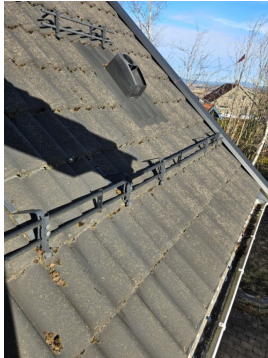
## TG 2 Nedløp og beslag

Risiko: Slitasjen kan gi risiko for skjulte skader, nedsatt kvalitet og levetid på takrennen.

Risiko: Dette gir økt risiko for mye unødvendig fuktpåkjenning mot grunnmur og drenerende masser.

Anbefalt tiltak: Det anbefales å vurdere utskifting eller montere utkast.

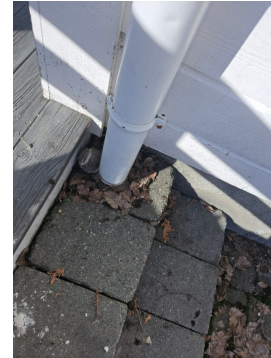
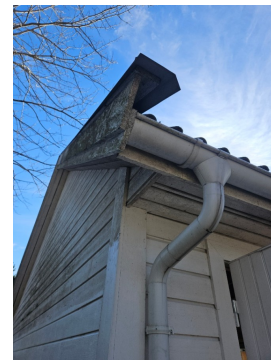
## TG 2 Veggkonstruksjon

Årsak 1: Svertesopp og avflassing oppstår ofte som følge av langvarig fuktighet og utilstrekkelig ventilasjon i området mellom takrenne og vindskie.

Søyler i inngangspartiet er montert for nærme bakkenivå og har en del tørrsprekker på nedre del av søylene.

På befaringstidspunktet ble det fuktmålt forhøyde fuktverdier på nedre del av ytterkledningen.

Årsak 3: Dette indikerer at veggene er utsatt for vedvarende fuktpåvirkning som snø som ligger for nærme ytterkledningen over tid.

Risiko: Dette medfører økt risiko for oppfukning og råteskader, spesielt i perioder med mye nedbør eller snøsmelting.

Anbefalt tiltak: Det anbefales å fjerne svertesopp og flassende maling, samt påføre ny maling etter grundig rengjøring og eventuell utbedring av skadet treverk.

Anbefalt tiltak: Det anbefales å undersøke veggkonstruksjonen nærmere ved åpning eller fuktmåling, utført av fagperson, for å avklare omfang og eventuelt behov for utbedring.

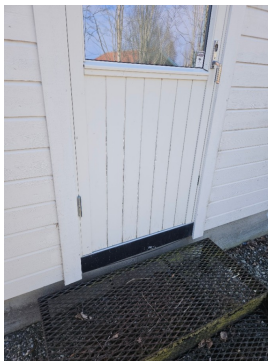
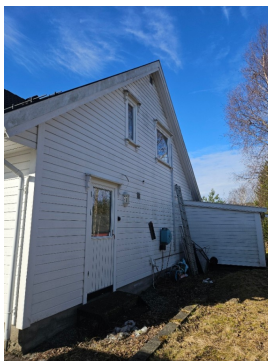
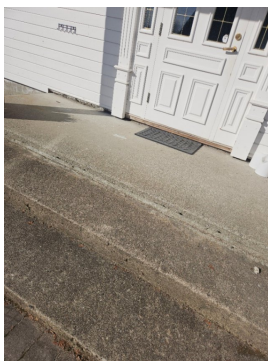
- Karmene i dører er værslitte utvendig og det er sprekker i trevirket.

Risiko: Videre påføring av skader kan føre til økt nedbrytning av materialer på overflaten.

Anbefalt tiltak: Det anbefales å vurdere vedlikehold og behandling av dører.

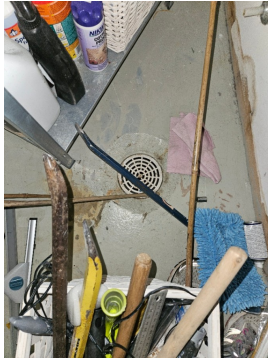
## Etasjeskille/gulv mot grunn

Konsekvens: Forholdet kan medføre behov for utbedring og vedlikeholdsbehov.

Anbefalt tiltak: Det anbefales å gjennomføre ytterligere undersøkelser, utført av fagperson, for å avklare årsak og eventuelt behov for utbedring.

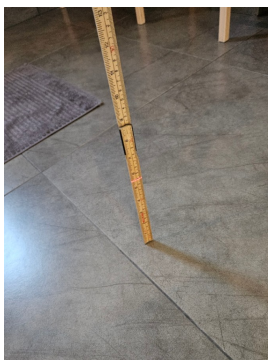
### TG 2 Sluk, membran og tettesjikt

Konsekvens: Forholdet kan medføre til behov for utbedring eller utskiftning.

Anbefalt tiltak: Det anbefales å undersøke anlegget nærmere, utført av fagperson, for å avklare omfang og behov for utbedring.

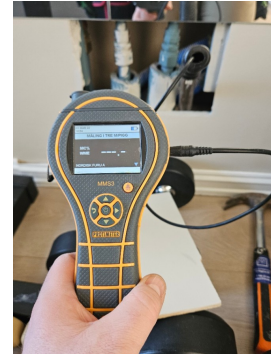
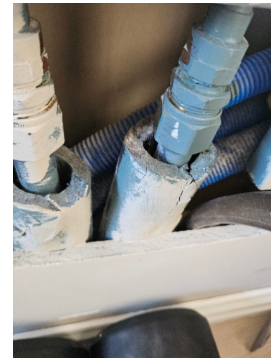
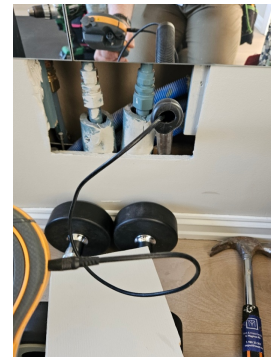
## 1.ETASJE > VASKEROM

Konsekvens: Forholdet kan medføre behov for utbedring eller utskifting.

Anbefalt tiltak: Det anbefales å undersøke nærmere, utført av fagperson, for å avklare omfang og behov for eventuelt utbedring.

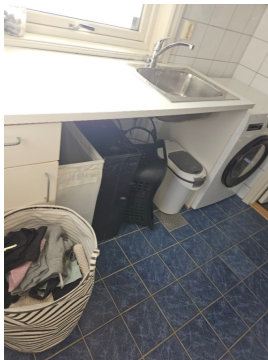
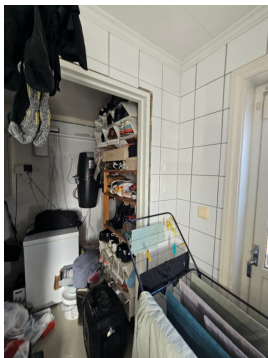
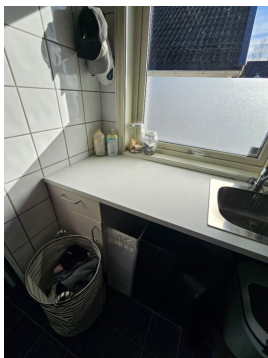
### TC 2 Overflater Gulv

Anbefalt tiltak: Det anbefales å undersøke nærmere, utført av fagperson, for å avklare omfang og behov for eventuelt utbedring.

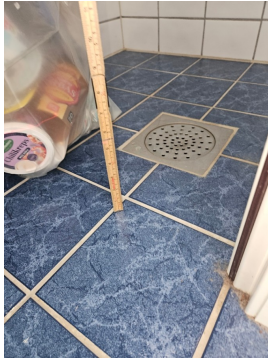
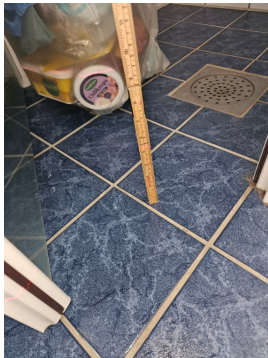
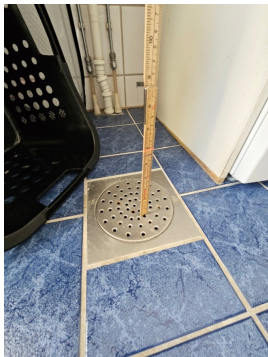
### TG 2 Sluk, membran og tettesjikt

Anbefalt tiltak: Det anbefales å gjennomføre ytterligere undersøkelser, utført av fagperson, for å avklare årsak og eventuelt behov for utbedring.

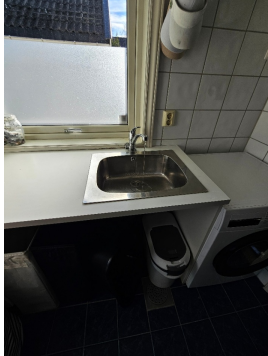
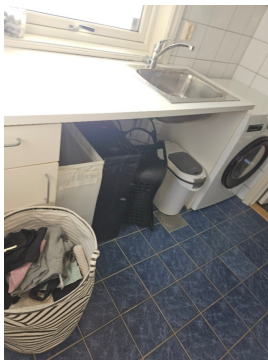
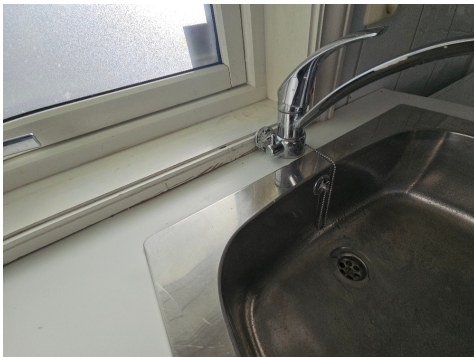
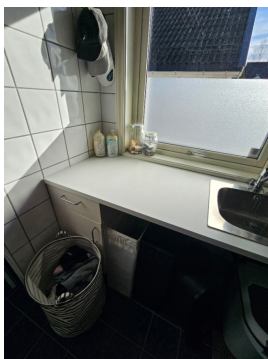
### TG 2 Ventilasjon

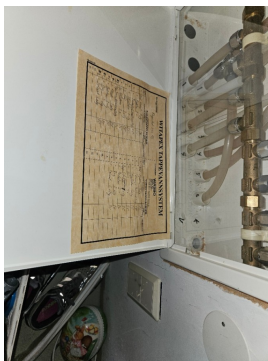
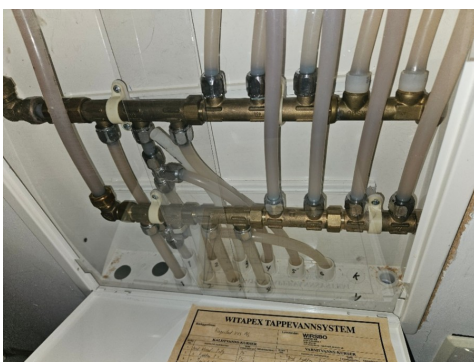
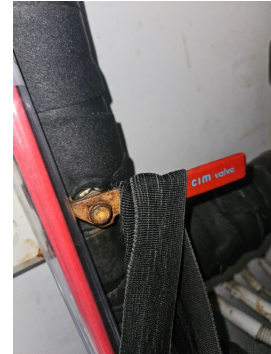
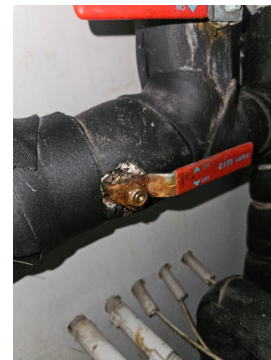
Det er noe rust på stoppekranen.

Årsak: Forholdet har karakter som tilsier at det har vært eller er fukt påvirkning i rommet.

Risiko: Rust kan gi økt risiko for skader på rør og lekkasjer hvis fuktpåvirkning vedvarer.

Konsekvens: Forholdet kan medføre behov for utbedring eller utskifting.

Anbefalt tiltak: Det anbefales å undersøke stoppekranen nærmere, utført av fagperson, for å avklare omfang og behov for utbedring.

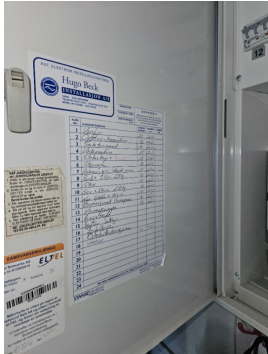
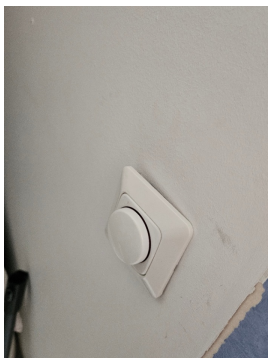
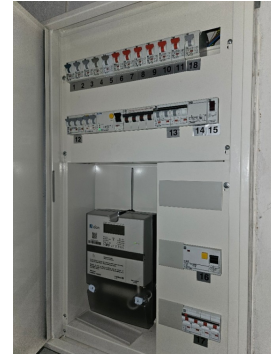
Det mangler bryter/deksel på en dimmer på soverommet i 2. etasje, og én lysbryter har ikke tilstrekkelig feste til veggkoppen. Disse forholdene kan føre til redusert brukervennlighet og økt risiko for skade, samt at det ikke oppfyller krav til sikker installasjon. Det anbefales å få utbedret dette av kvalifisert personell for å sikre trygg og forskriftsmessig løsning.

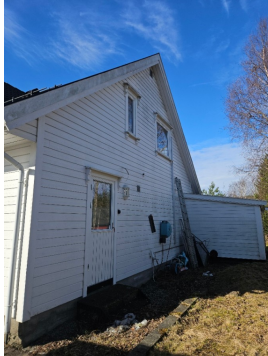
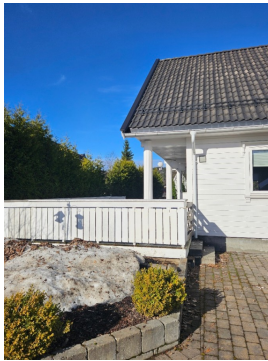
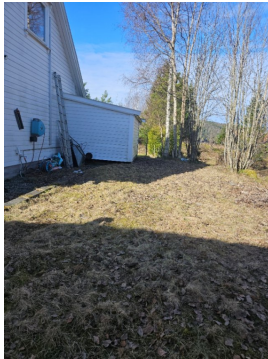
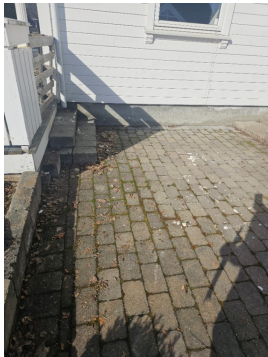
- Grunnmuren har sprekkdannelser.

Det er riss og små sprekkedalenes på grunnmur.

Årsak: Sprekkdannelser i vegg har karakter som er forenlig med bevegelser i grunnen.

Risiko: Videre bevegelser kan føre til økt sprekkdannelse og påvirkning av konstruksjonens stabilitet.

Anbefalt tiltak: Det anbefales å få vurdert sprekkdannelsene av fagperson med geoteknisk eller bygningsfaglig kompetanse for å avklare årsak, utvikling og eventuelt behov for tiltak.

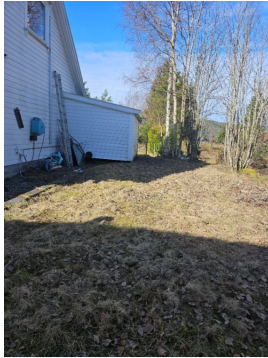
Ved visuell inspeksjon vurderes det at det ikke tilstrekkelig fall fra grunnmur. Terrenget er tilnærmet flatt rundt boligen med noe fall inn mot grunnmur stedvis.  
Årsak: Under oppføringen av boligen er det ikke etablert tilstrekkelig fall fra grunnmur ut mot terreng.

Risiko: Dette gir øker risikoen for fuktproblemer imot grunnmur.  
Konsekvens: Forholdet kan medføre behov for utbedring av grunnmur dersom fuktpåvirkningen vedvarer.  
Anbefalt tiltak: Det anbefales å undersøke grunnmuren nærmere ved åpning eller fuktmåling, utført av fagperson, for å avklare omfang og behov for en eventuell utbedring.

- Det er påvist dårlig fall eller flatt terreng inn mot grunnmur og dermed muligheter for større vannansamlinger.

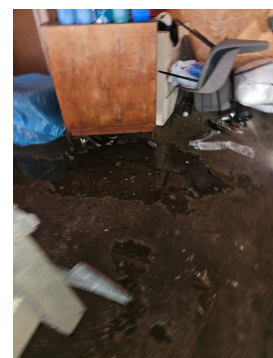
På befaringstidspunktet ble det registrert små setningssprekker og skader i betongdekke, dette indikerer at det ikke ligger tettesjikt (plast) til grunn.

Deler av ytterkledningen står montert fornærme grunn og står fuktutsatt.

Årsak: Avvikene ovenfor har karakter som er forenlig med eldre bygninger og feil ved oppføring av bygget.

Risiko: Avvikene kan gi økt risiko for råteskade, redusere kvalitet og levetid på materialene.

Konsekvens: Forholdet kan medføre behov for tiltak som vedlikehold og oppgraderinger.

Anbefalt tiltak: Det anbefales å vurdere vedlikehold, behandling eller utskifting av materialene.
