# Tilstandsrapport

Fritidsbolig

Steinfotstigen 26, 2890 ETNEDAL

Befaringsdato: 27.11.2024

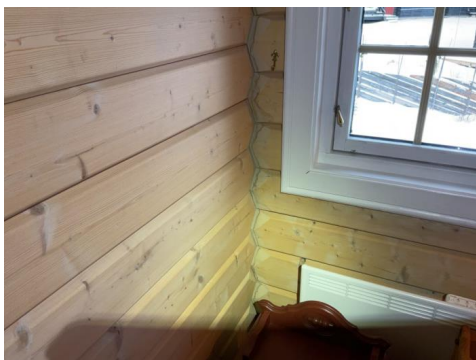
Fra begge soverom i 2.etasje ble det i delevegg registrert fukt skjolder på begge sider av vegg, ved fuktmåletaking var det ikke fuktutslag. Anbefaler tilsyn og tiltak, trolig fukt via laftestokk utvendig med fuktvandring som årsak eller overgang vindu

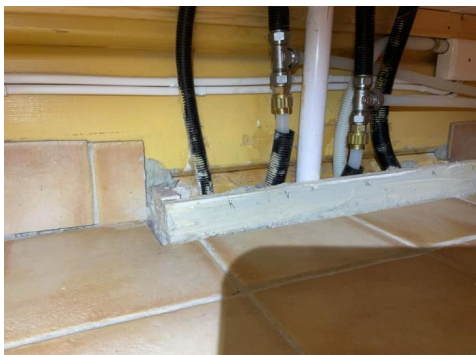
## 1.ETASJE > BAD/VASKEROM

Membran påført på organisk materiale

### ! TG 3 Sluk, membran og tettesjikt
