# Velholdt hytte åpent og solrikt beliggende med vid og vakker utsikt. Alle fasiliteter.

Befaringsdato: 27.11.2024

Rapportdato: 13.12.2024

# Tilstandsrapport

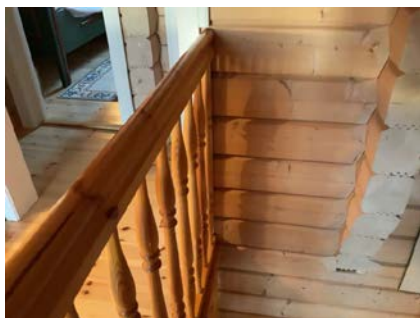
Anbefales innfesting av rekkeverk

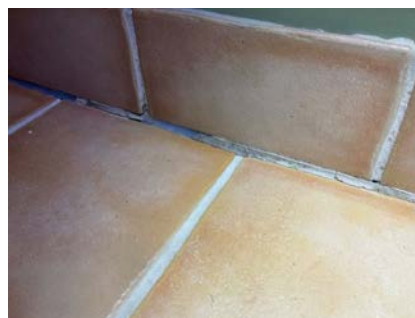
Sokkelflis limt rett på laft og overgang fluser har sementbasert fugemasse og dels ettermontert silikon der fugemasse har løsnet
