# Tilstandsrapport

Fritidsbolig

Steinfotstigen 26, 2890 ETNEDAL

Befaringsdato: 27.11.2024

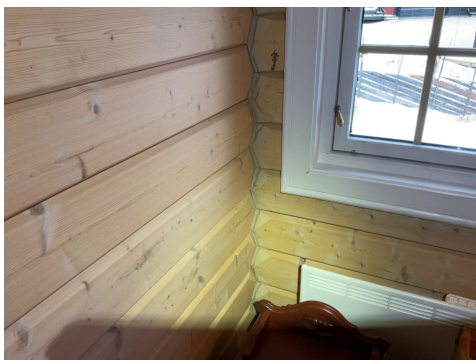
Fra begge soverom i 2.etasje ble det i delevegg registrert fuktskjolder på begge sider av vegg, ved fuktmåletaking var det ikke fuktutslag. Anbefaler tilsyn og tiltak, trolig fukt via laftestokk utvendig med fuktvandring som årsak eller overgang vindu

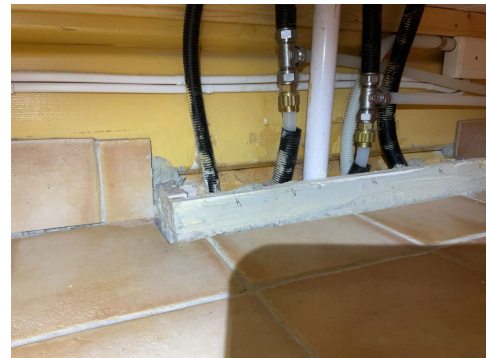
Membran påført på organisk materiale
