# Velholdt hytte åpent og solrikt beliggende med vid og vakker utsikt. Alle fasiliteter.

# Om Steinfotstigen 26

# Tilstandsrapport

gnr. 114, bnr. 312

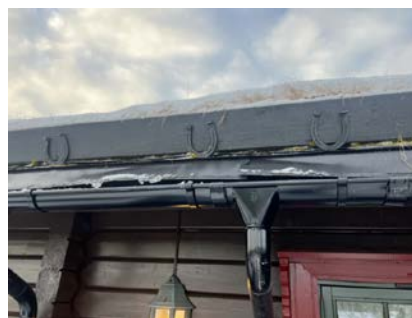
Manglende bortledning av enkelte nedløp

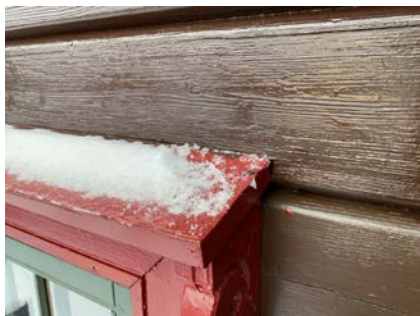
Omramning utvendig rundt vinduer med toppbord, fra toppbord var det ikke synlig beslag/vannbrettbeslag innfelt i vegg og kan føre til fuktinntregning i overgang og vedlikehold er avgjørende. Må hensyntas alder på vinduer.

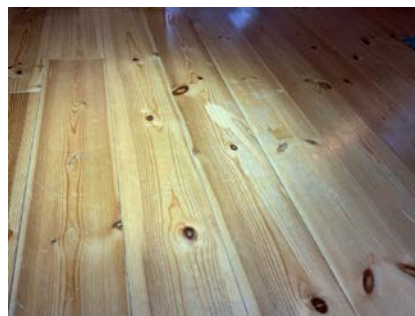
Slitasje på gulvoverflate.

Må etterhvert påregnes overflateslip og puss av enkelte heltregulv.

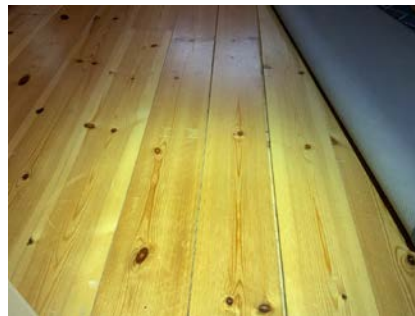
Glippe i enkelte skjøter, trolig lagt flytende og knirk er registrert.

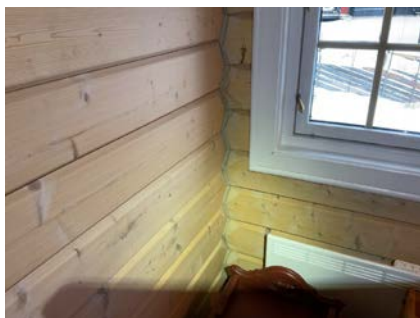
Fra begge soverom i 2. etasje ble det i delevegg registrert fuktskjolder på begge sider av vegg, ved fuktmåletaking var det ikke fuktutslag. Anbefaler tilsyn og tiltak, trolig fukt via laftestokk utvendig med fuktvandring som årsak eller overgang vindu

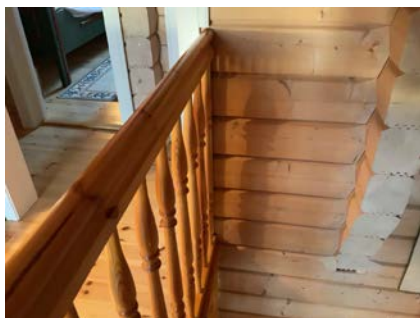
Glippe med nedsunken list

Anbefales innfesting av rekkverk

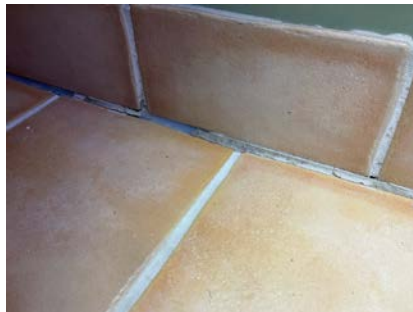
Bemerket ufagmessigheter

Sokkelflis limt rett på laft og overgang fluser har sementbasert fugemasse og dels ettermontert silikon der fugemasse har løsnet

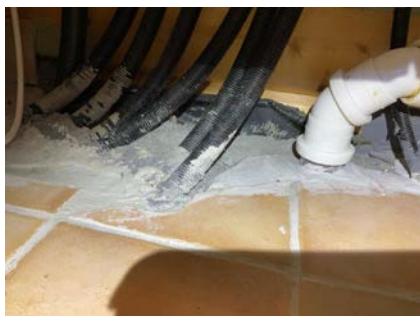
Ufagmessighet og synlig tettesjikt etablert rett på organisk materiale

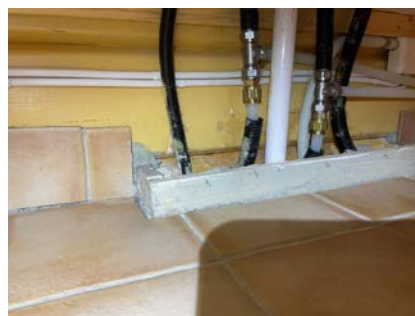
Fliser er preget av ufagmessig utførelse i overganger, rørgjennomføringer og bruk av fugemasse. I overgang gulv/vegg med sokkelflis er membran og sokkelflis pålimt direkte på laft som er av organisk materiale som ikke er egnet. Overganger fliser mot sokkelflis er av sementbasert fugemasse og ikke silikon. Bemerket bom (hullrom) i enkelte fliser, sprekk i flis ved dør. Sprang/kanting mellom enkelte fliser.

Membran påført på organisk materiale

- Gjennomføre ytterligere undersøkelser og foreta utbedring av skade.

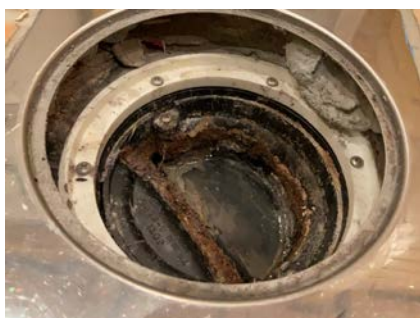
Fra sluk er det ingen synlig membran/tettesjikt i overgang sluk/undergulv, langs overgang gulv/vegg er det registrert membranremse og filtremse med smøremembran påført direkte på laftet vegg noe som ikke er egnet. Det må hensyntas alder og bemerkede avvik på badrom i sin helhet, ved vurdere bruk må disse hensyntas og vurderes renovering i sin helhet. Ansees ikke med stor fuktbelastning utifra dagens bruk av dusjkabinett, endret bruk kan føre til endret tiltaksbehov.

Fra sluk var det ikke synlig tettesjikt eller slukmansjett under klemring

- Overvåk tilstanden jevnlig. For å få tilstandsgrad 0 eller 1 må tettesjiktet skiftes ut, men tidspunktet for når dette er nødvendig er vanskelig å si noe om.
- Overvåk konstruksjonen jevnlig. For å få tilstandsgrad 0 eller 1 må løsningen utbedres, men tidspunktet for når dette er nødvendig er vanskelig å si noe om.
- Det må foretas utbedring for å unngå fuktskader i konstruksjonen.

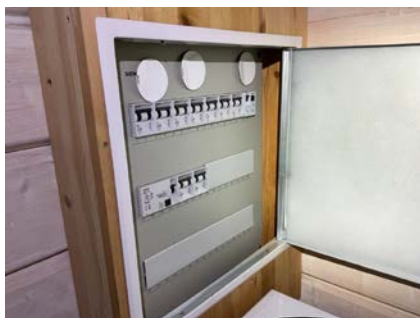
**Ja** Jmf nettselskap er det foretatt kontroll i 2011, det er avvik fra kontroll som ikke er dokumentert utbedret og foreligger heftelse, anbefaler tiltak for å lukke avvik og kontroll av anlegg pga alder siden sist kontroll. (kostnad medtatt for kontroll, for ytterligere tiltak eller forbedringer kan kostnadsestimat avvike)

Innvendig skap
