# Tilstandsrapport

Enebolig

Ilavegen 5 , 2165 HVAM

Befaringsdato: 06.11.2025

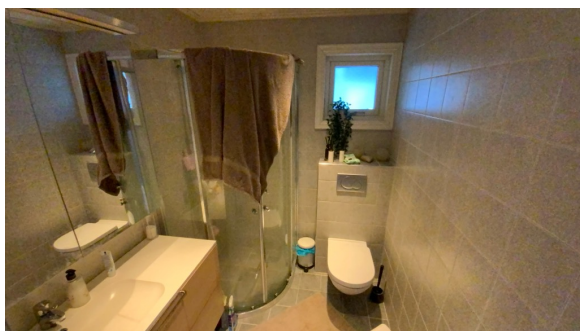
### 1.ETASJE > BAD

#### TG 1 Overflater vegger og himling

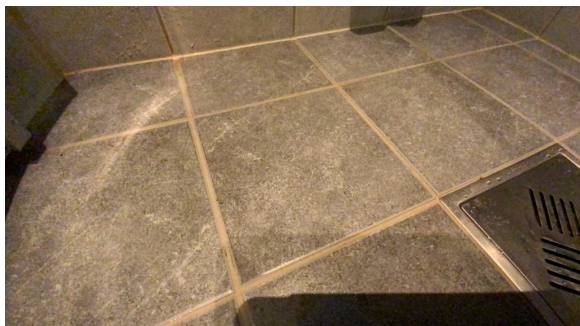
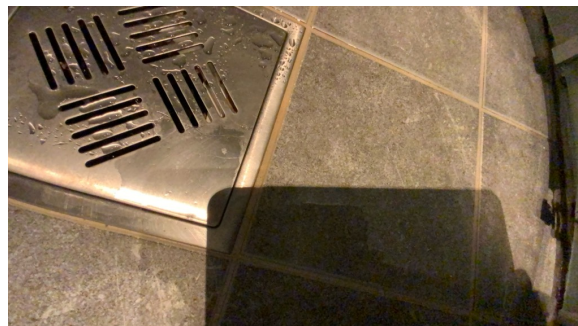
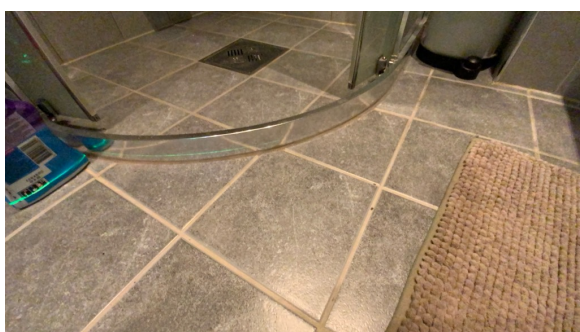
## 1.ETASJE > BAD

### TG 2 Sluk, membran og tettesjikt

- Det er viktig å merke seg at levetiden til en membran varierer basert på kvalitet, installasjon og bruk. Eldre membraner kan bli sprø og sprekke opp, noe som fører til at de mister sin vanntettende funksjon. Dette kan resultere i vannlekkasjer gjennom vegger og gulv og fuktskader.
- Sluket må sjekkes og rengjøres jevnlig.
- Overvåk tilstanden jevnlig. For å få tilstandsgrad 0 eller 1 må tettesjiktet skiftes ut, men tidspunktet for når dette er nødvendig er vanskelig å si noe om.

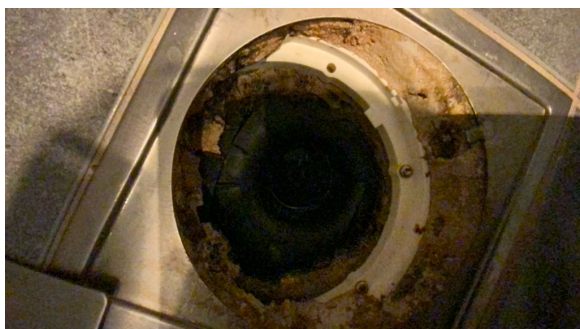
## 1.ETASJE > BAD

### TG 2 Sanitærutstyr og innredning

- Dersom avvik ikke utbedres er det fare for videre skadeutvikling.

Det bør foretas utbedring eller utskifting av skadet innredning for å sikre funksjon og hindre videre forringelse. Konsekvensen av å ikke utbedre kan være redusert brukervennlighet, økt slitasje.

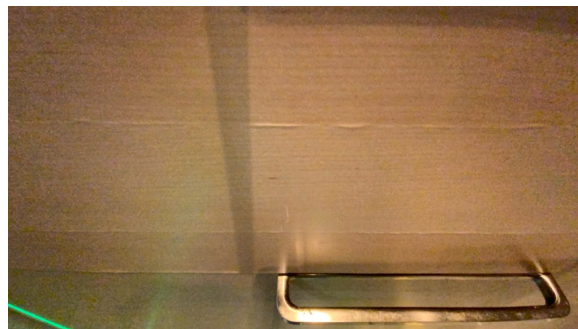
## 1.ETASJE > BAD

### TG 1 Ventilasjon

### TG 0 Tilliggende konstruksjoner våtrom

Hulltaking er foretatt uten å påvise unormale forhold. Hulltaking er foretatt ved/i Vaskerom.

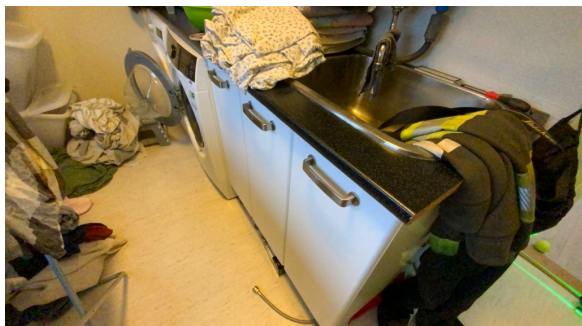
## 1.ETASJE > VASKEROM

### TG 2 Overflater vegger og himling

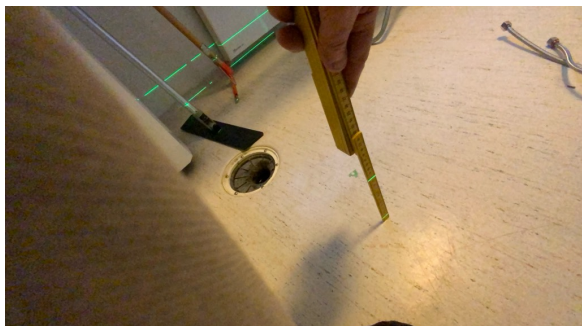
## 1. ETASJE > VASKEROM

### TG 2 Sluk, membran og tettesjikt

- Dersom avvik ikke utbedres er det fare for videre skadeutvikling.

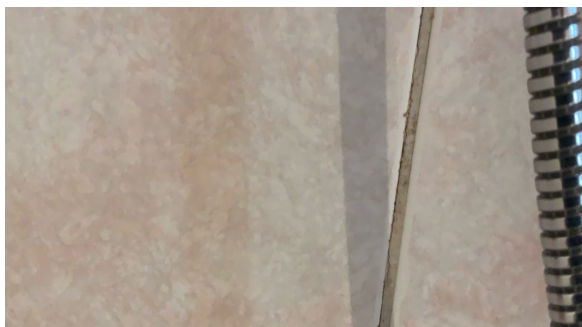
## 2.ETASJE > BAD

### TG 2 Overflater Gulv

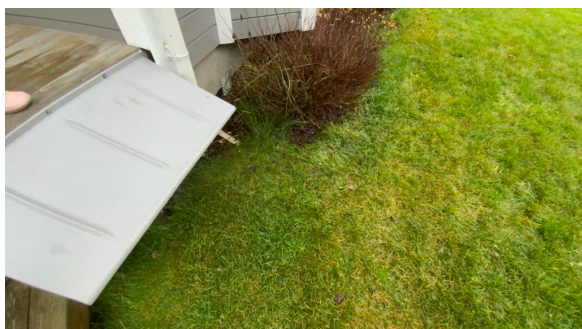
## TG 2 Utvendige vann- og avløpsledninger

Utvendige avløpsrør er av plast og er fra 1998. Det er offentlig avløp via private stikkledninger. Utvendige vannledninger er av plast (PEL) og er fra 1998. Det er privat vannverk.
