# Tilstandsrapport

Boligbygg med flere boenheter

Majorstuveien 32 B, 0367 OSLO

Befaringsdato: 11.05.2024

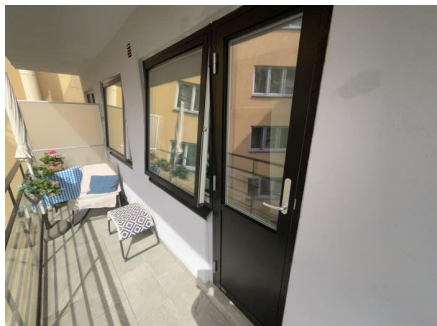
## TG 1 Balkonger, terrasser og rom under balkonger

Fra soverommet er det utgang til en overbygd balkong i betongkonstruksjon med flislagt gulv, og rekkverk i stål/glasskonstruksjon.

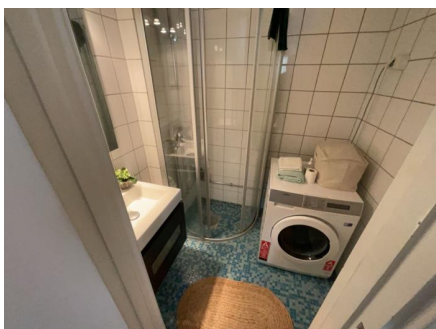
### 3. ETASJE > BAD

- Det er mulighet for at det kan forekomme vannlekkasje på våtrommet hvor vann ikke vil gå til sluk.
- Det er påvist at noen fliser har bom (hulrom under).

- Det er påvist mangelfull/feil utførelse rundt rørgjennomføringer e.l. som gir fare for fukt i konstruksjonen i våtsone.
- Mer enn halvparten av forventet brukstid er passert på membranløsningen.

For å lukke avvik må det utføres tiltak.

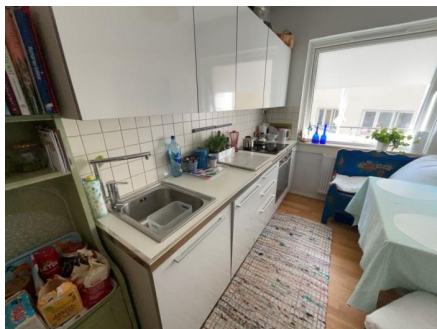
### 3. ETASJE > KJØKKEN

Det er ikke montert vannstoppesystem, men dette var ikke et krav når dette kjøkkenet ble montert. Det anbefales imidlertid å montere vannstoppesystem.

Eier opplyser at den ene kokeplaten ikke fungerer. Ellers registreres alt vesentlig normal brukslitasje på bakgrunn av alder.

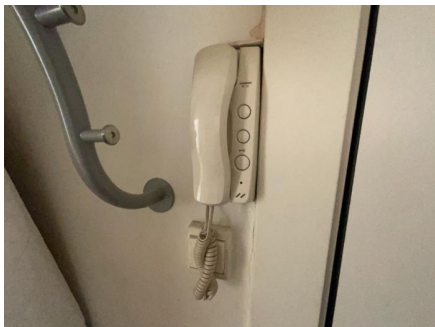
## 📍 TG 1 Elektrisk anlegg

*Dette er en forenklet kontroll begrenset til de spørsmål og undersøkelser som forskrift til avhendingslova (tryggere bolighandel) § 2-18 inneholder. Dette kan ikke sammenlignes med en kontroll utført av offentlig myndighet (Det lokale eltilsyn) eller registrert elektrovirksomhet, og en bygnings sakkyndig har verken kompetanse eller lov til å foreta en slik kontroll.*
