Hoffsveien 65 E, 0377 OSLO

**Meget lys og tiltalende 3(4)R  
hjørneleil. i 2. etg - Solrik terrasse  
på 15 kvm - Heis- 2 garasjeplasser  
- God standard**

| Tilstandsrapport ..... | 49 |

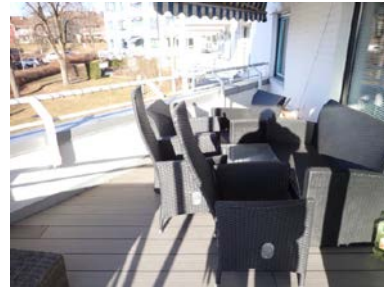
Hoveddel veranda

Fukt og puss skader på rekkverk hoveddelen i hjørnet ved innfesting av håndløper.

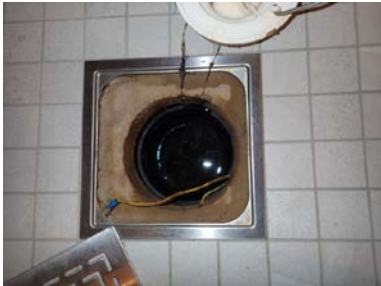
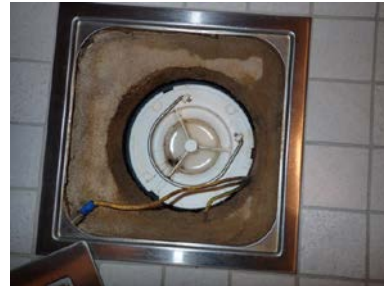
## 2. ETASJE > BAD

### TG 1 Sanitærutstyr og innredning

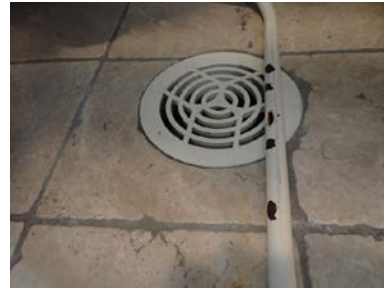
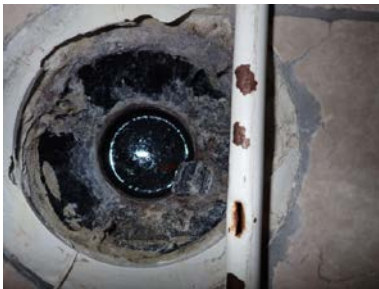
## 2. ETASJE > VASKEROM

### TG 3 Tilliggende konstruksjoner våtrom

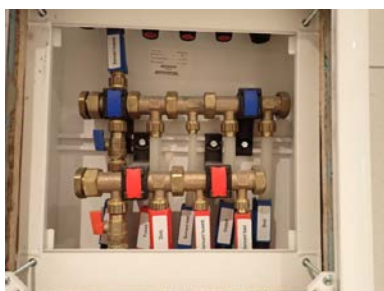
Skap med samlestock

- Det er ikke behov for utbedringstiltak siden anlegget fungerer i dag, men ut ifra alder kan skader plutselig oppstå på eldre anlegg.

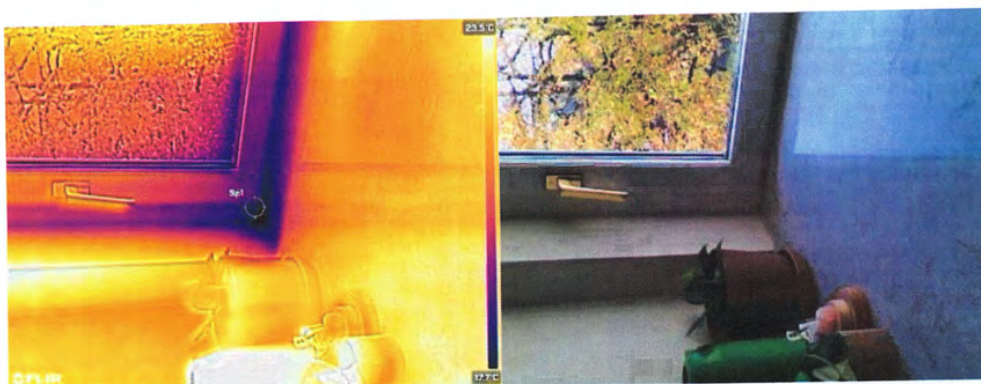
Termografering underbygger påstand om trekk fra vinduer.

*Bildet viser trekk rundt vindu.*

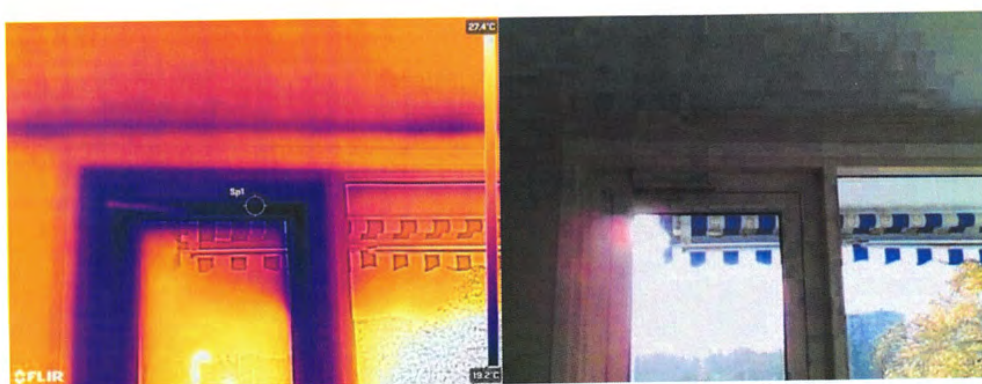
*Bildet viser trekk rundt terrassedør.*

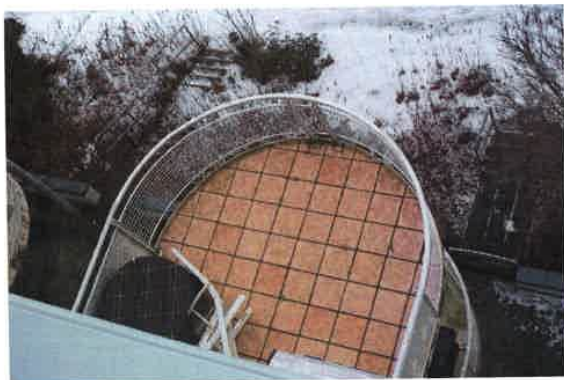
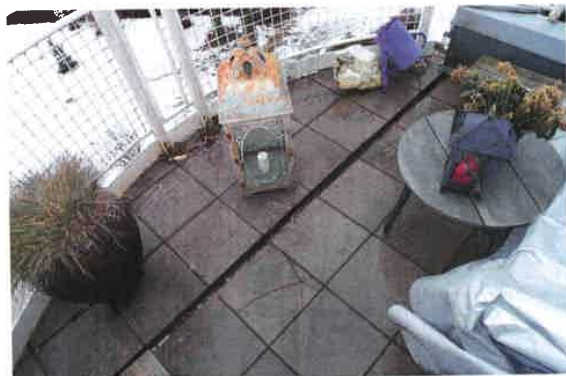
Typisk ettermontasje, hvis fliser løsner, hvem dekker kostnaden med utbedring?

| Årlig oppgave | Årstall | Kostnad |
|---|---|---|
| Det anbefales at rutine for ettermontasje og arbeider på eksisterende fellesareal etableres. Rutinen bør inkludere avtale med styret, søknad PBE og type ønsket arbeid. Typiske punkter er innglassing av balkonger, fliser på balkong, VVB i boder/fellesarealer, varmepumper, solskjerming, osv. | 2025 | 1200 kr |

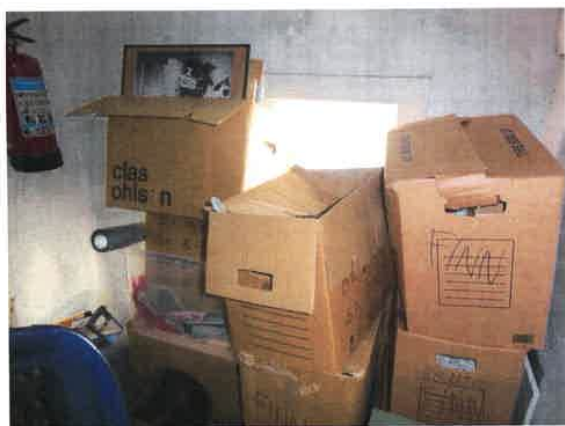
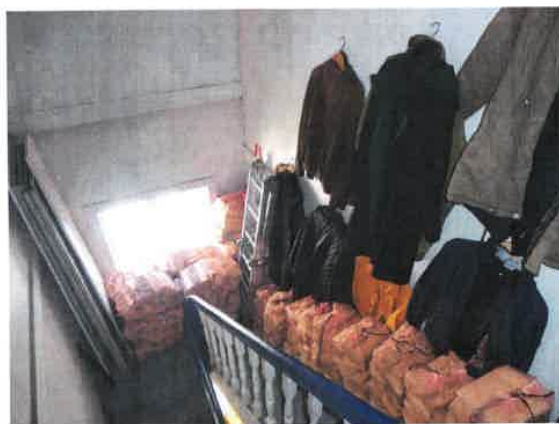
Eksempelbilde på uønsket lagring.

| Årlig oppgave | Årstall | Kostnad |
|---|---|---|
| Boligselskapet har fullstendig rutine og det anbefales at boligselskapet jevnlig informerer eierne om forskriftskrav og om nulltoleranse på lagring av gjenstander i rømningsveier. Det bør jevnlig utføres tilsyn/kontroller, og hensatte gjenstander bør fjernes ved behov. Estimert tiltak gjelder utarbeidelse og distribusjon av infoskriv til eierne samt jevnlig inspeksjon/kontroll. | 2025 | 0 kr |

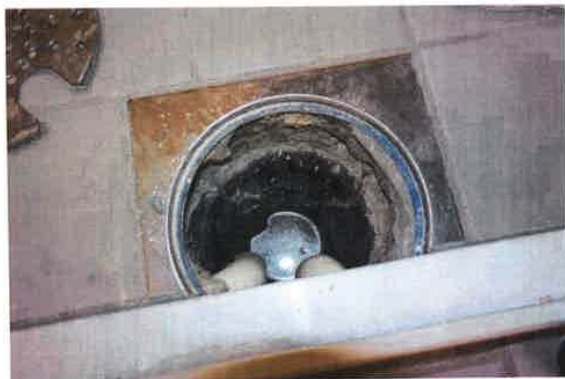
Ved arbeider med denne Vedlikeholdsplanen er det oppdaget et pålegg om utbedring av våtrommene gitt av styret i 2023: Styret har gitt pålegg om utbedring av våtrommene i medhold av fullmakt gitt i ordinært sameiermøte 23. mars 2017, da våtrommene i gården er i sa dårlig stand og at det er risiko for lekkasjer.

Sluk på våtrom.

| Årlig oppgave | Årstall | Kostnad |
|---|---|---|
| Det anbefales at styret kartlegger tidligere pålegg. Dette for å kontrollere at alle har fulgt pålegget. Der det ikke er utbedret anbefales det at styret følger opp dette. | 2026 | 1800 kr |

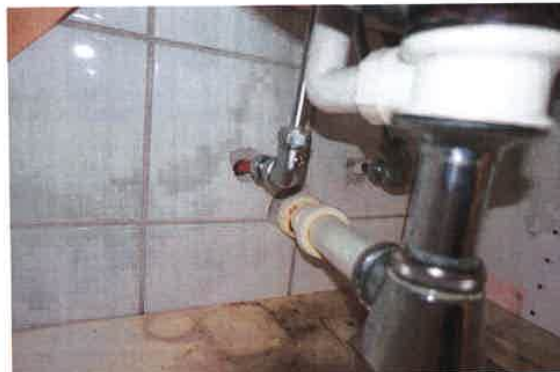
Rør på våtrom.

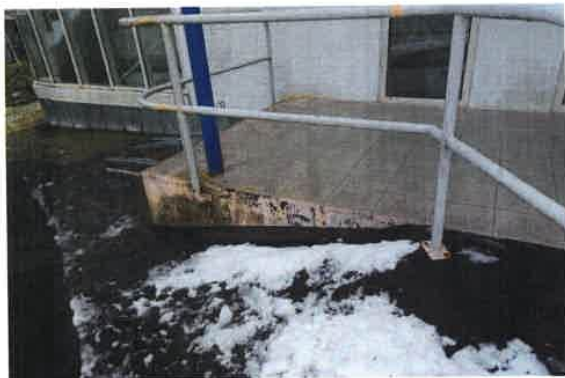
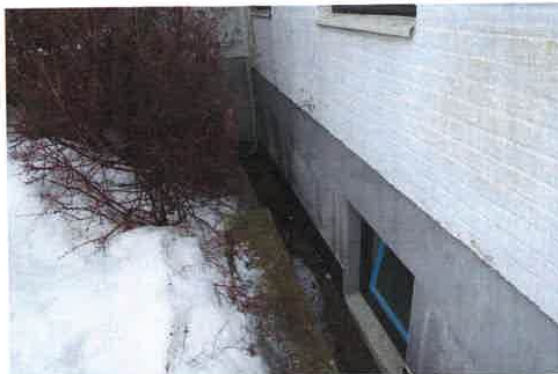
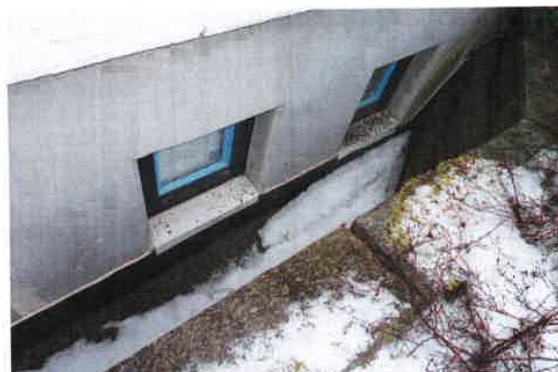
Befarte oppganger og kjeller fremsto som relativt tørre, kun med mindre symptomer på fuktinnsig og fuktopptrekk. Det er ikke meldt om større vanninnsig eller symptomer på funktinntrengning. Det ble registrert noe saltutslag på gulv, samt stedvis avlassinger av puss/maling på yttervegger og delevegger. Søk med fuktindikator ga kun mindre utslag. Dette anses som normalt. Boligselskapets representant har opplyst at det er kjent at overvann håndteres til kommunalt røranlegg.

Grunnmursplast med topplist, dren spyles.

| Årlig oppgave | Årstall | Kostnad |
|---|---|---|
| Drensledninger og kummer innvendig rengjøres og spyles, grunnmursplast festes med klemlist/topplist ved behov. Det avsettes rundsum til tiltaket da omfanget er usikkert. Foretas det i neste 5 års periode gravearbeid inn mot grunnmur bør man samtidig kartlegge faktisk utførelse for videre planlegging. Faktisk utførelse dokumenteres og arkiveres med f.eks. bilder. | 2029 | 58000 kr |

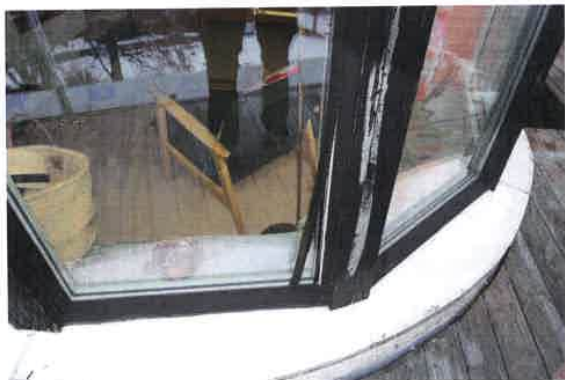
Vinduer/balkongdører har en teoretisk levetid på rundt 30-40 år. De aktuelle enhetene er nå rundt 36 år og utskifting må påregnes/planlegges. Flere eiere har meldt om trekk, mangelfull tetting samt problemer med åpne/lukkemekanisme. Vinduene har et generelt vedlikeholdsbehov, og utskifting bør vurderes. Det er begrenset gjenværende brukstid. En utskifting vil gi økt komfort samt besparelser på fyringsutgiftene i boligselskapet.

Vinduer i dårlig forfatning.

| Årlig oppgave | Årstall | Kostnad |
|---|---|---|
| Vinduene/balkongdørene kan i prinsippet benyttes en stund til forutsatt vedlikehold og stedvise utbedringer. Som et energibesparende tiltak og for å øke komforten til beboerne anbefales det full utskifting. Det foretas grovestimat på utskifting av alle vinduer/balkongdører. Det er lagt til grunn 31- balkongdører og 155- vinduer. Ved utskifting ligger en stor del av kostnaden i arbeidstimer, rigg/drift, prosjektering, tetting og komplettering. Det anbefales å benytte balkongdører/vinduer som er utvendig kledd med aluminium. Disse har ca. 10% høyere innkjøpskostnad, men har lenger levetid og krever mindre vedlikehold i brukstiden. Estimatet baserer seg på anbefalte vindu/balkongdør. | 2029 | 4200000<br>kr |

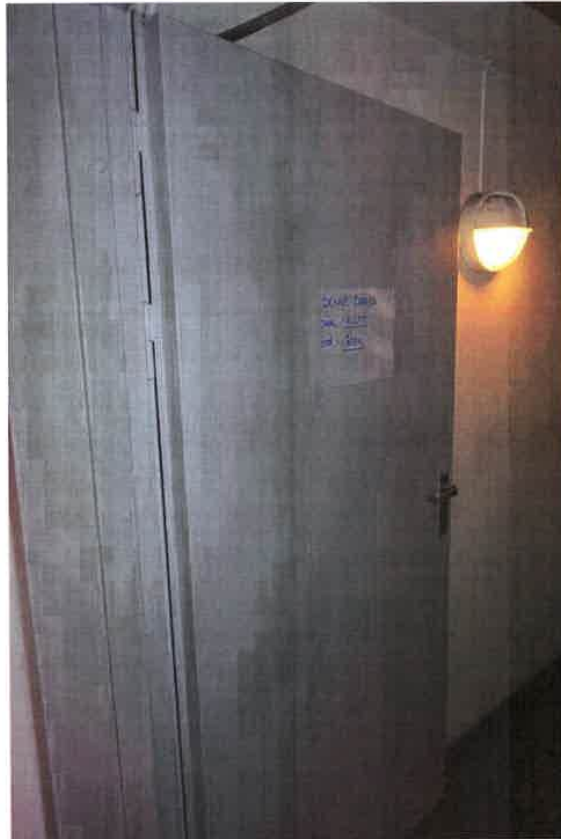
Branndører skal stå lukket, dette for å hindre spredning av eventuelt brann.

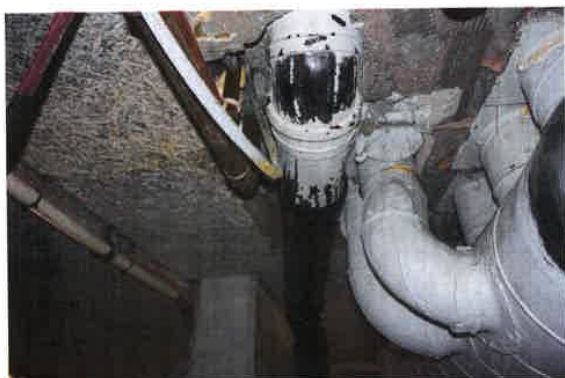
Det er tatt hull i etasjeskille, skummet med byggsaum ved gjennomføring.

| Årlig oppgave | Årstall | Kostnad |
|---|---|---|
| Det anbefales å utbedre utettheter ved gjennomføringer med egnet produkt og metode. Arbeidet bør utføres av entreprenør med tilstrekkelig kunnskap i brannfaget. | 2026 | 28600 kr |

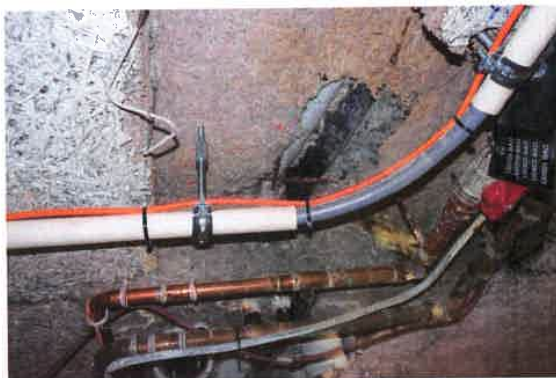
Etasjeskille pigget bort, bør tettes.

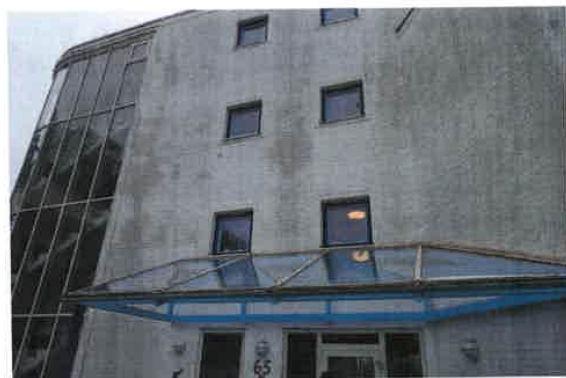
Takene fremsto med vedlikeholdsbehov. Konstruksjonen på befarte inngangstak fremsto i god stand. Malingen flasser av og det bør overflatebehandles. Tiltaket utføres for å hindre korrosjon på platene samt av estetiske årsaker. Normal intervall for maling av båndtekkning av stål er 10-20 år. Videre bør avrennings renner rengjøres.

Baldakin med eloksert aluminium og glass, bør vaskes.

| Årlig oppgave | Årstall | Kostnad |
|---|---|---|
| Det anbefales at baldakiner der malingen flasser overflatebehandles med egnet produkt og metode, mindre skader utbedres. Der det er behov for vask utføres dette og avrenninger renses for å sikre god avrenning av vann. Det avsettes rundsum til tiltaket. | 2025 | 38000 kr |

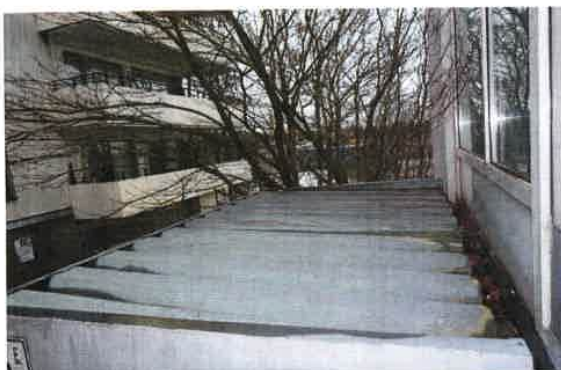
Baldakin med helling mot vegg, avrenning full av løv.
