Hoffsveien 65 E, 0377 OSLO

**Meget lys og tiltalende 3(4)R  
hjørneleil. i 2. etg - Solrik terrasse  
på 15 kvm - Heis- 2 garasjeplasser  
- God standard**

| Tilstandsrapport ..... | 49 |

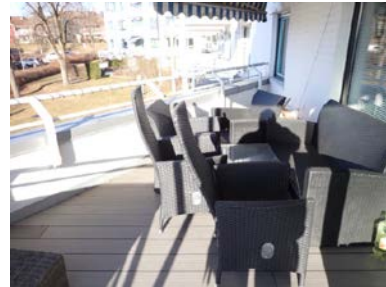
Hoveddel veranda

Skader og lekkasjer på veranda.

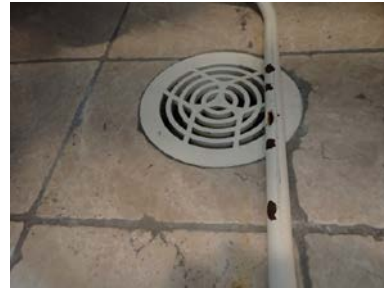
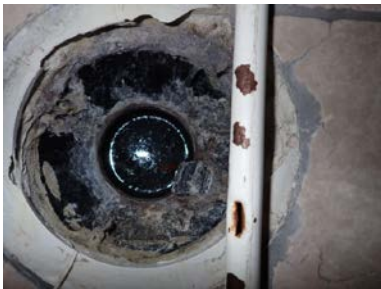
## 2. ETASJE > VASKEROM

Det er ikke behov for utbedringstiltak siden vaskerommet fungerer i dag, men ut ifra alder kan skader plutselig oppstå på eldre vaskerom. Anbefaler kontroll av egen fagmann

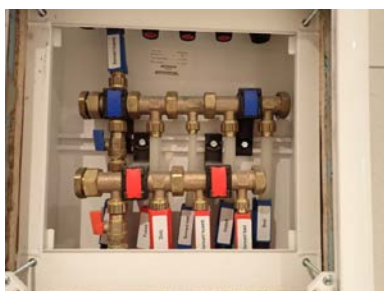
Skap med samlestock

- Det er ikke behov for utbedringstiltak siden anlegget fungerer i dag, men ut ifra alder kan skader plutselig oppstå på eldre anlegg.

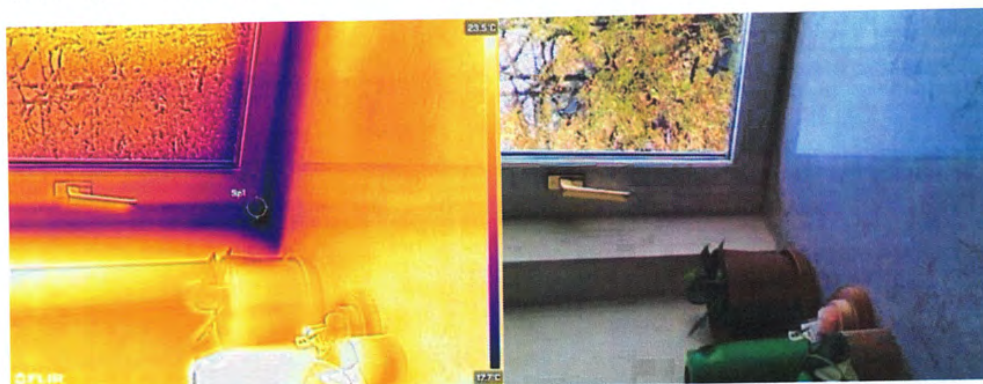
Termografering underbygger påstand om trekk fra vinduer.

*Bildet viser trekk rundt vindu.*

Vinduer og terrassedører i leilighetene er for det meste originale fra 1989 og har en U-verdi rundt 2,4. Vi anbefaler derfor at sameiet vurderer utskifting av vinduer og terrassedører fra byggeår. Vi har simulert med krav til TEK17, u-total på 0,8 for vinduer og u-total på 1 for terrassedører.

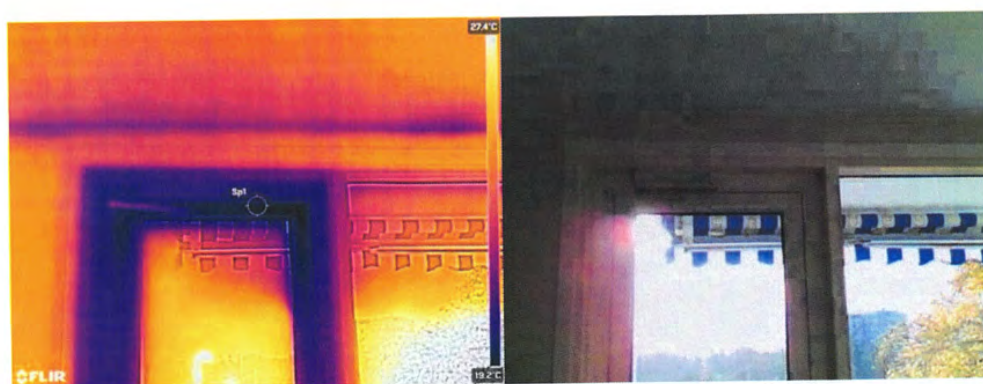
*Bildet viser trekk rundt terrassedør.*

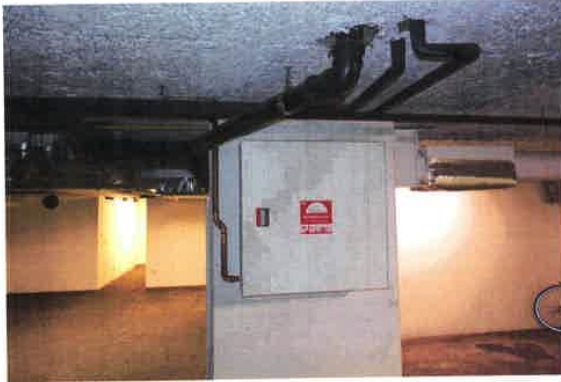
Slukkeutstyr i garasjeanlegg.

| Årlig oppgave | Årstall | Kostnad |
|---|---|---|
| Det anbefales at boligselskapet foretar inspeksjon/kontroll av slukkerutstyret inne i den enkelte bolig og fellesarealer, minst en gang i løpet av vedlikeholdsperioden. Trykkkladde pulverapparater skal kontrolleres av godkjent person hvert 5. år og leveres til service eller skiftes hvert 10. år. Estimert tiltak gjelder kontroll av brannslukningsutstyr i alle boligene, fellesarealer og utskiftning der det er behov. | 2030 | 6300 kr |

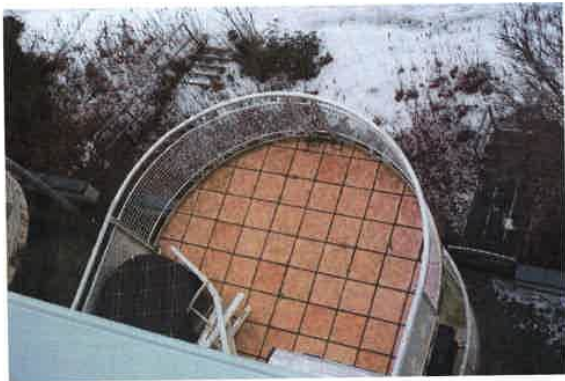
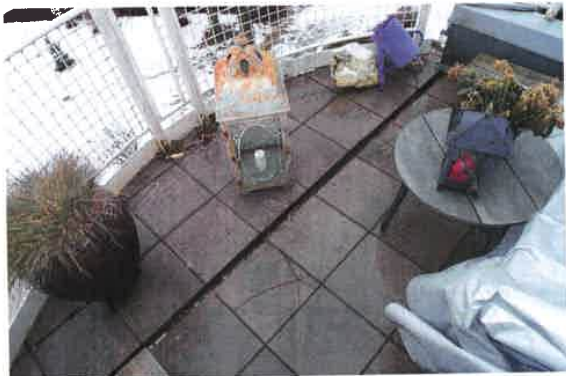
Typisk ettermontasje, hvis fliser løsner, hvem dekker kostnaden med utbedring?

| Årlig oppgave | Årstall | Kostnad |
|---|---|---|
| Det anbefales at rutine for ettermontasje og arbeider på eksisterende fellesareal etableres. Rutinen bør inkludere avtale med styret, søknad PBE og type ønsket arbeid. Typiske punkter er innglassing av balkonger, fliser på balkong, VVB i boder/fellesarealer, varmepumper, solskjerming, osv. | 2025 | 1200 kr |

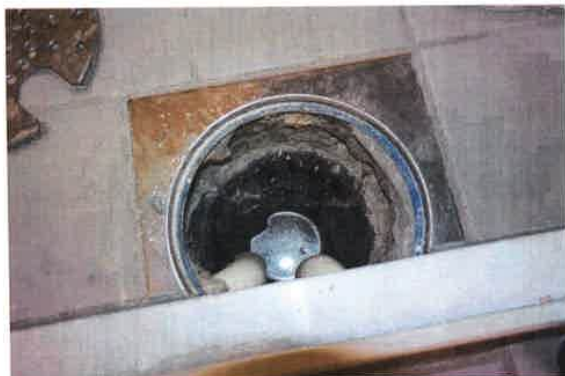
Sluk på våtrom.

| Årlig oppgave | Årstall | Kostnad |
|---|---|---|
| Det anbefales at styret kartlegger tidligere pålegg. Dette for å kontrollere at alle har fulgt pålegget. Der det ikke er utbedret anbefales det at styret følger opp dette. | 2026 | 1800 kr |

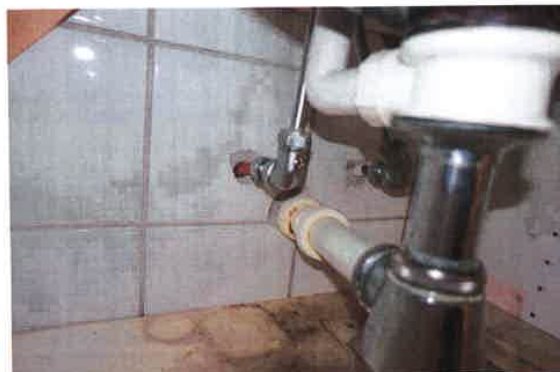
Rør på våtrom.

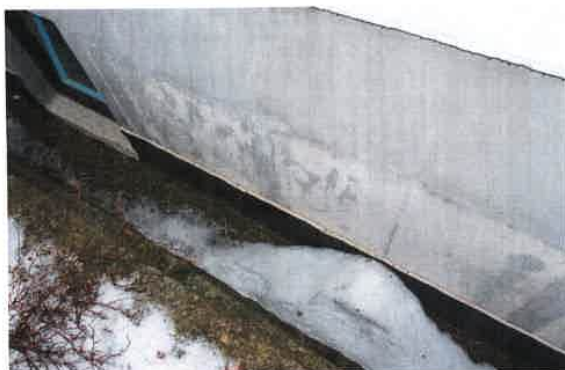
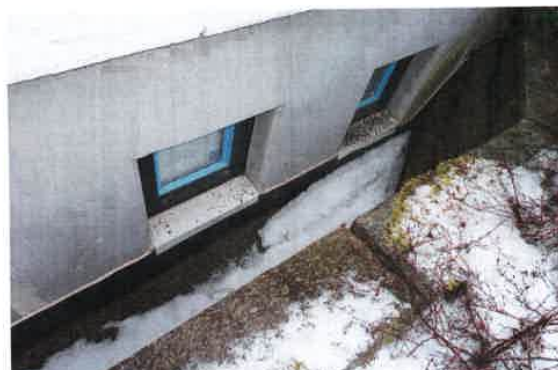
Befarte oppganger og kjeller fremsto som relativt tørre, kun med mindre symptomer på fuktinnsig og fuktopptrekk. Det er ikke meldt om større vanninnsig eller symptomer på funktinntrengning. Det ble registrert noe saltutslag på gulv, samt stedvis avlassinger av puss/maling på yttervegger og delevegger. Søk med fuktindikator ga kun mindre utslag. Dette anses som normalt. Boligselskapets representant har opplyst at det er kjent at overvann håndteres til kommunalt røranlegg.

Grunnmursplast med topplist, dren spyles.

| Årlig oppgave | Årstall | Kostnad |
|---|---|---|
| Drensledninger og kummer innvendig rengjøres og spyles, grunnmursplast festes med klemlist/topplist ved behov. Det avsettes rundsum til tiltaket da omfanget er usikkert. Foretas det i neste 5 års periode gravearbeid inn mot grunnmur bør man samtidig kartlegge faktisk utførelse for videre planlegging. Faktisk utførelse dokumenteres og arkiveres med f.eks. bilder. | 2029 | 58000 kr |

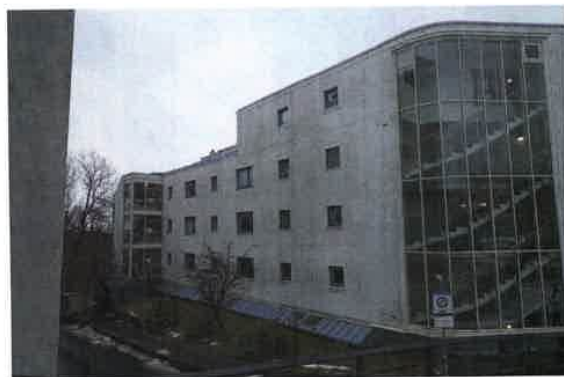
Det er et stort omfang av skader på fasadene. Det er registrert større og mindre skader på alle kontrollerte vegger og det må forventes store påkostninger i kommende periode. Kort fortalt er det registrert maling som løsner, begroing/misfarging, dilatasjonsfuger som er gamle og sprø samt manglende stussfuger i nedre deler av fasader.

Misfarging på fasade, overflatebehandling slipper underlaget.

| Årlig oppgave | Årstall | Kostnad |
|---|---|---|
| Det anbefales reparasjon/rehabilitering av fasadene förblendet med tegl, omfanget vil bli klart etter ytterligere undersøkelser. Det antas at det må foretas tiltak på alle fasadene, omfanget vil avklares etter ytterligere undersøkelser av tidligere brukt produkt. Det legges til grund rundsum for anbefalt tiltak med ytterligere undersøkelser, vask av fasader, fjerning av tidligere overflatebehandling, ny overflatebehandling med egnet produkt og metode, nye dilatasjonsfuger og etablere luftespalter i stussfuger. | 2026 | 4800000 kr |

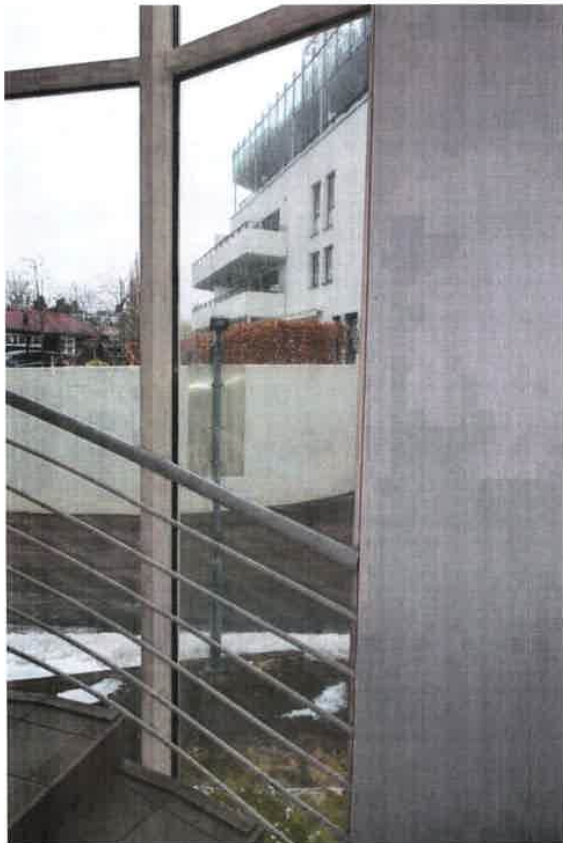
Punktert glass.

| Årlig oppgave | Årstall | Kostnad |
|---|---|---|
| Det anbefales at sprukket glass og punktert glassfelt skiftes. det avsettes rundsum til tiltaket. | 2029 | 38600 kr |

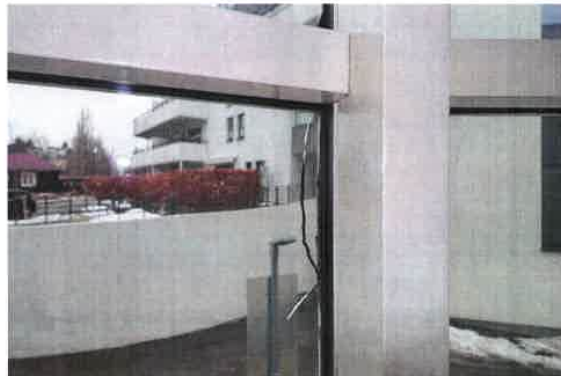
Sprukket glassfelt.

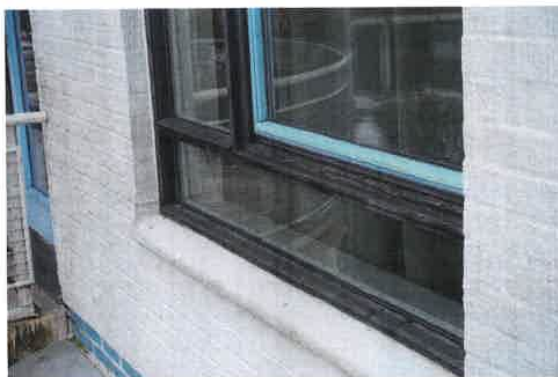
Vinduer/balkongdører har en teoretisk levetid på rundt 30-40 år. De aktuelle enhetene er nå rundt 36 år og utskifting må påregnes/planlegges. Flere eiere har meldt om trekk, mangelfull tetting samt problemer med åpne/lukkemekanisme. Vinduene har et generelt vedlikeholdsbehov, og utskifting bør vurderes. Det er begrenset gjenværende brukstid. En utskifting vil gi økt komfort samt besparelser på fyringsutgiftene i boligselskapet.

Vindu i dårlig forfatning.

| Årlig oppgave | Årstall | Kostnad |
|---|---|---|
| Vinduene/balkongdørene kan i prinsippet benyttes en stund til forutsatt vedlikehold og stedvise utbedringer. Som et energibesparende tiltak og for å øke komforten til beboerne anbefales det full utskifting. Det foretas grovestimat på utskifting av alle vinduer/balkongdører. Det er lagt til grunn 31- balkongdører og 155- vinduer. Ved utskifting ligger en stor del av kostnaden i arbeidstimer, rigg/drift, prosjektering, tetting og komplettering. Det anbefales å benytte balkongdører/vinduer som er utvendig kledd med aluminium. Disse har ca. 10% høyere innkjøpskostnad, men har lenger levetid og krever mindre vedlikehold i brukstiden. Estimatet baserer seg på anbefalte vindu/balkongdør. | 2029 | 4200000<br>kr |

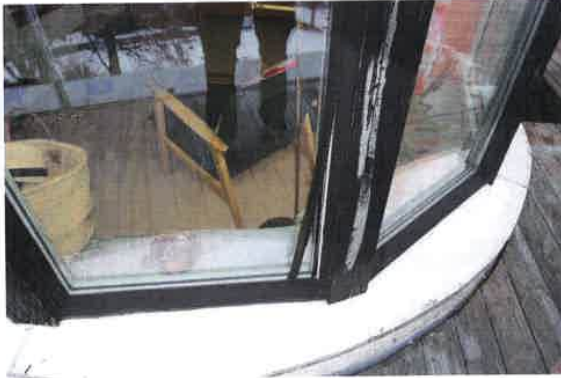
Vinduer i dårlig forfatning.

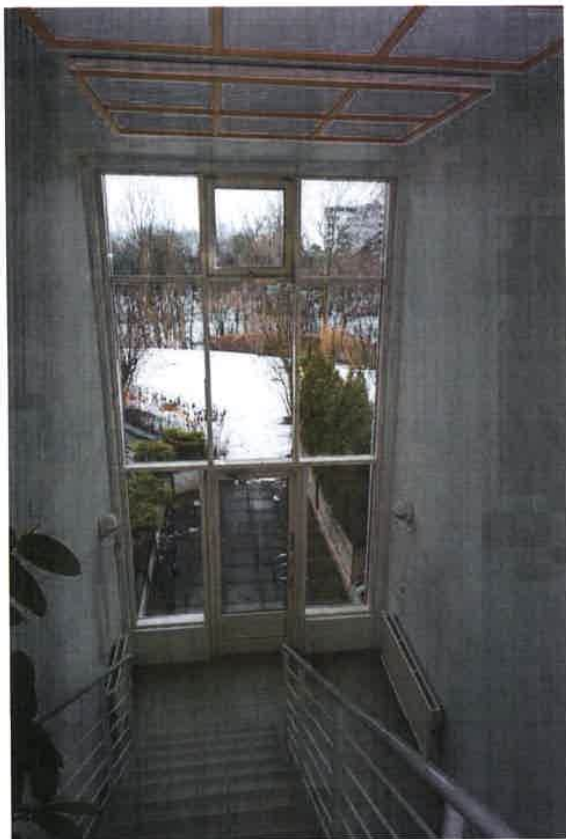
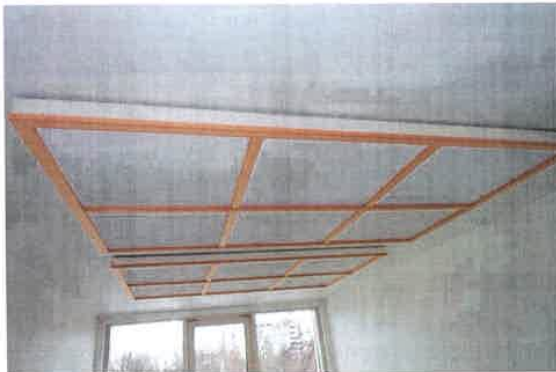
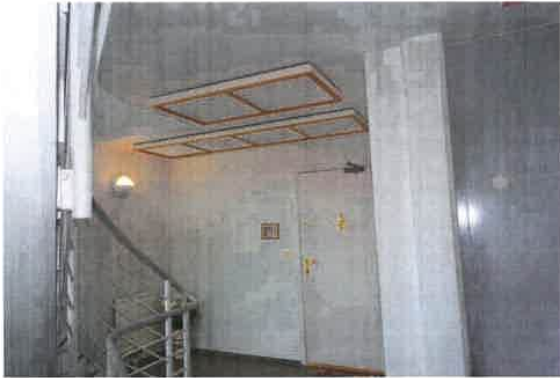
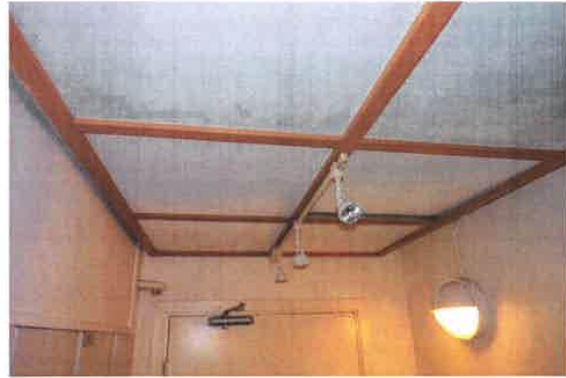
Veggene fremsto på befaringsdagen i god stand med normal alders og bruksslitasje. Det ble registrert stedvise slagskader, men ikke utover normalt. Normal intervall for overflatebehandling av innvendige overflater er 10-20 år. Stedvis skader på himlingsplater.

| Årlig oppgave | Årstall | Kostnad |
|---|---|---|
| Det anbefales full overflatebehandling av vegger på fellesområder. Tiltaket omfatter overflatebehandling av vegger, himlinger og underside trapper. Skadde himlingsplater skiftes ved behov. | 2035 | 396000<br>kr |

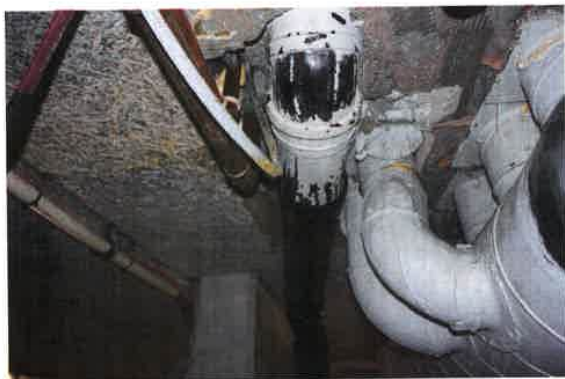
Det er tatt hull i etasjeskille, skummet med byggsaum ved gjennomføring.

| Årlig oppgave | Årstall | Kostnad |
|---|---|---|
| Det anbefales å utbedre utettheter ved gjennomføringer med egnet produkt og metode. Arbeidet bør utføres av entreprenør med tilstrekkelig kunnskap i brannfaget. | 2026 | 28600 kr |

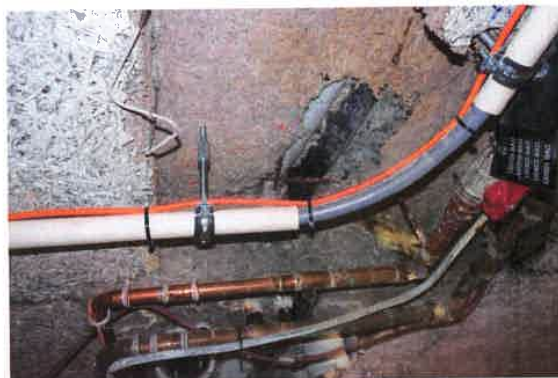
Etasjeskille pigget bort, bør tettes.

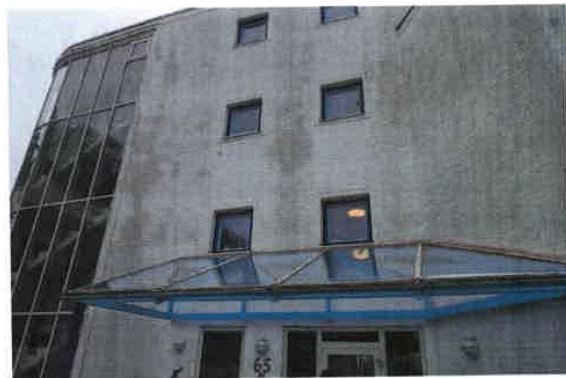
Takene fremsto med vedlikeholdsbehov. Konstruksjonen på befarte inngangstak fremsto i god stand. Malingen flasser av og det bør overflatebehandles. Tiltaket utføres for å hindre korrosjon på platene samt av estetiske årsaker. Normal intervall for maling av båndteking av stål er 10-20 år. Videre bør avrennings renner rengjøres.

Baldakin med eloksert aluminium og glass, bør vaskes.

| Årlig oppgave | Årstall | Kostnad |
|---|---|---|
| Det anbefales at baldakiner der malingen flasser overflatebehandles med egnet produkt og metode, mindre skader utbedres. Der det er behov for vask utføres dette og avrenninger renses for å sikre god avrenning av vann. Det avsettes rundsum til tiltaket. | 2025 | 38000 kr |

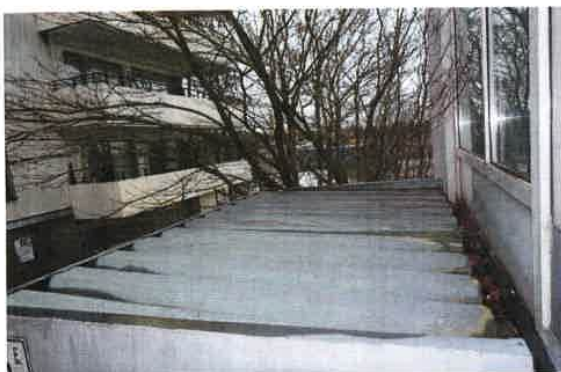
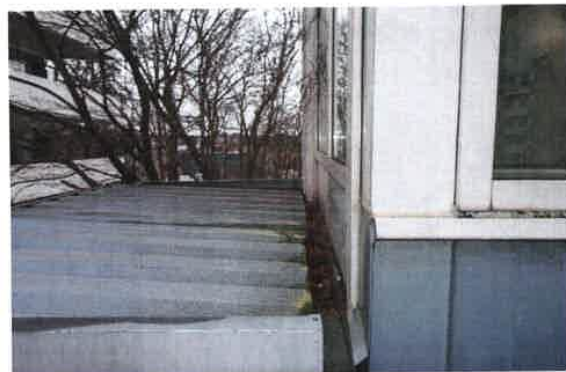
Baldakin med helling mot vegg, avrenning full av løv.

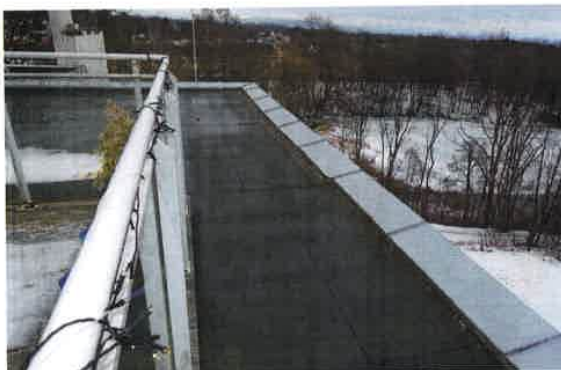
Taket/takene fremsto på befaringsdagen i god stand med normal alders og bruksslitasje. Det er ikke meldt om eller registrert tegn på lekkasjer. Tekkingen synes å være tilfredsstillende. Det er viktig at fagmann også kontrollerer overlys kuppler.

Noe begroing langs parapetbeslag.

| Årlig oppgave | Årstall | Kostnad |
|---|---|---|
| Det anbefales at fagmann/taktekker gjennomfører sjekk av alle tak hvert annet år. Estimert tiltak gjelder tilsyn/kontroll og enkelt vedlikehold som festing av løse beslag, utskifting av blykraver ved behov, og eventuelt fugging. Videre anbefales tilsyn og rengjøring av sluk. Dette bør inngå i vaktmesterens rutine. | 2034 | 18900 kr |

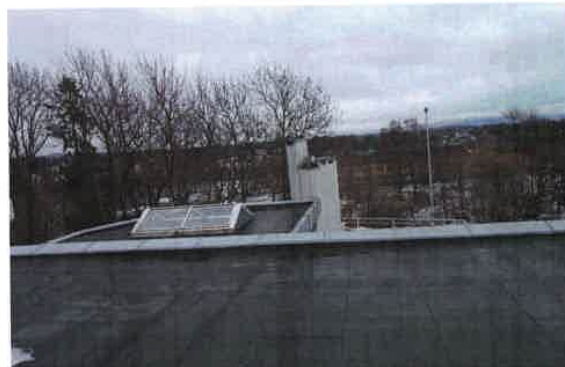
Taket har flere nivåer, viktig med takkontroll.

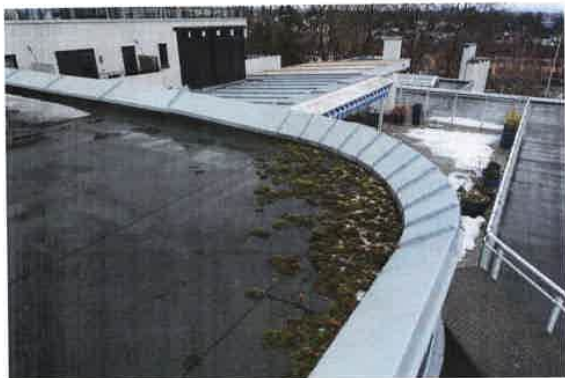
Begroing bør fjernes fordi det magasinerer vann.

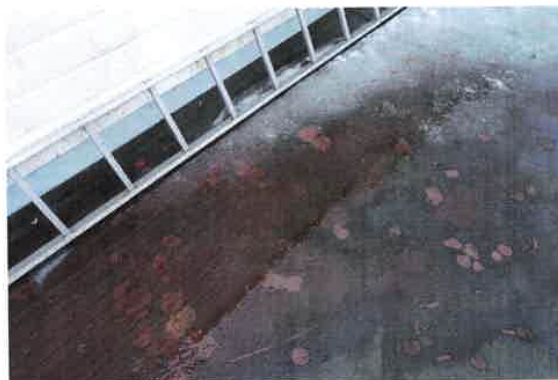
Løv bør fjernes slik at taksluk sikres god avrenning.

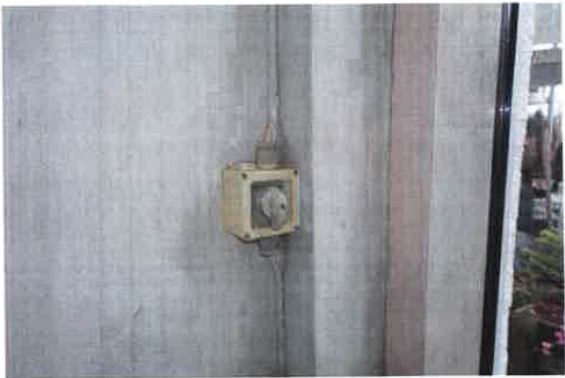
Styringspanel røykluke.

| Årlig oppgave | Årstall | Kostnad |
|---|---|---|
| Det anbefales at luker kartlegges/kontrolleres og at det foretas nødvendig utbedring. Tiltaket omfatter også merking ved håndtak. Det avsettes rundsum til tiltaket det omfanget er noe usikkert. | 2028 | 8700 kr |

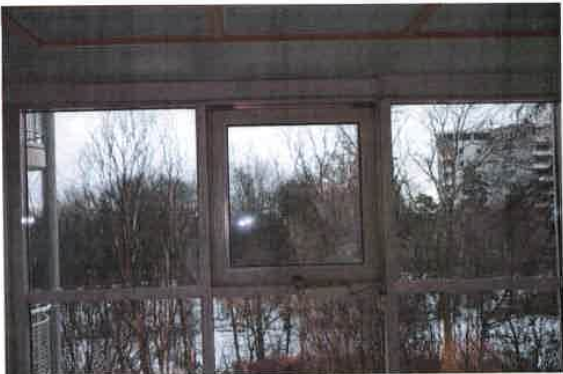
Røykluke i trapperom.

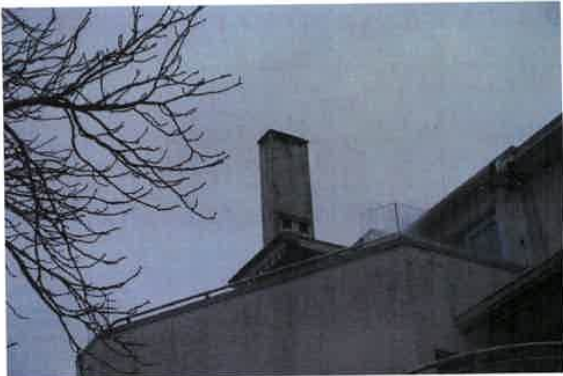
En av pipene i sameiet, overflatebehandling er medtatt under fasadeprosjektet.

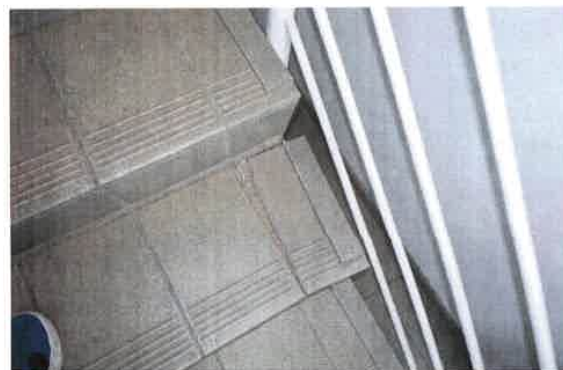
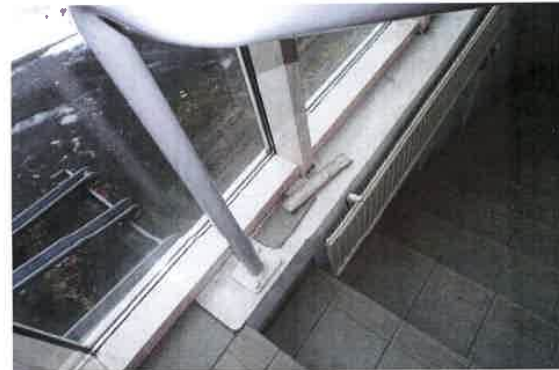
Befarte trapper fremsto med normal bruks- og aldersslitasje. Det er registrert stedvise slagskader på trappenester og løse fliser. Forholdet er primært av estetisk karakter.

Løse fliser.

| Årlig oppgave | Årstall | Kostnad |
|---|---|---|
| Skadede trinn utbedres lokalt med egnet produkt og metode. Det avsettes rundsum til utbedring av trapper. | 2025 | 12800 kr |

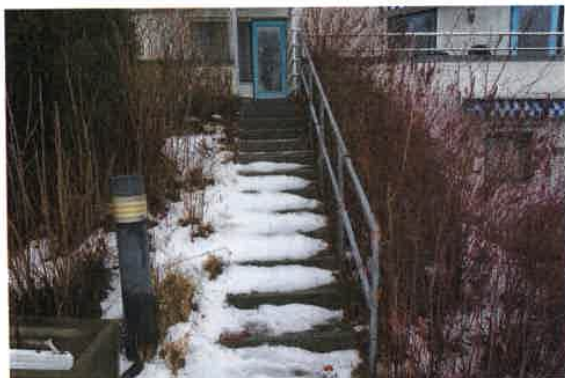
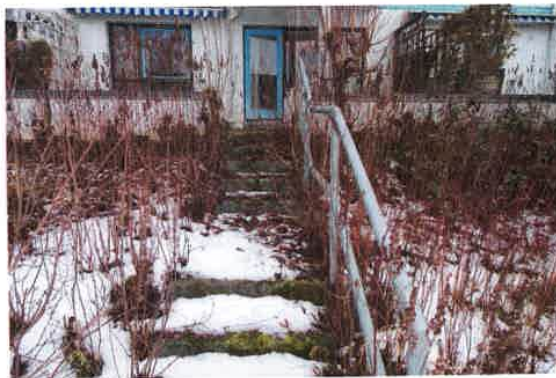
Trappene og repos fremsto med stort bruks- og aldersslitasje. Det er registrert slagskader samt noe avflassing av betong. Dette har ført til at armeringsjern er eksponert og har begynt å ruste.

Det anbefales at man rydder beplantning og begroing i trapper.

| Årlig oppgave | Årstall | Kostnad |
|---|---|---|
| Anbefalt tiltak er mekanisk reparasjon av inngangsparti der armeringsjern er synlig i dagen. Videre ryddes det i terrengtrapper. Det avsettes rundsum til tiltaket. | 2028 | 65000 kr |

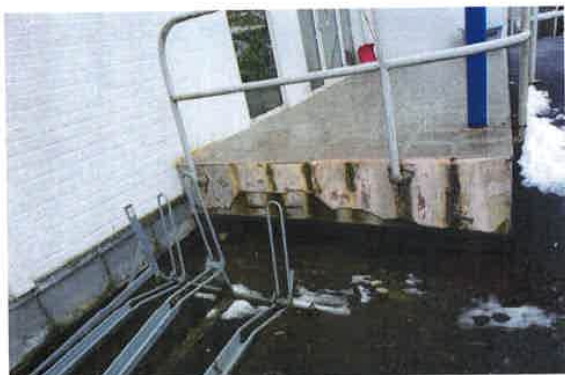
Man bør utføre enkel mekanisk reparasjon av forholdet.

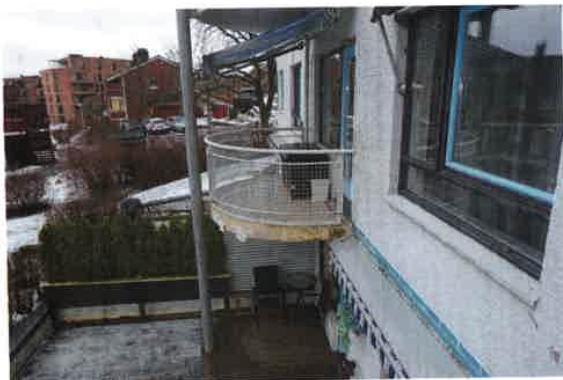
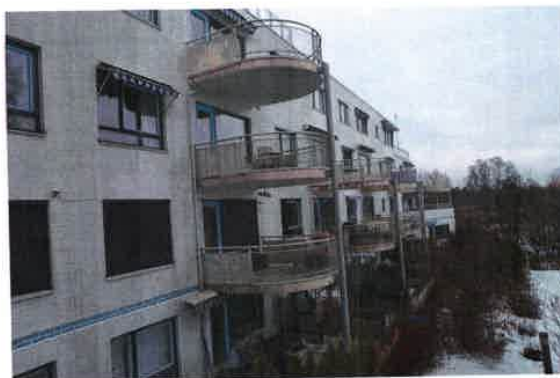
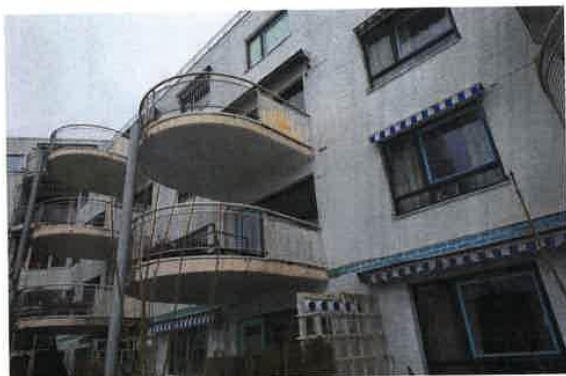
Balkongene fremsto med et stort vedlikeholdsbehov. Det er registrert stort omfang av malingsavflassing på bærekonstruksjoner samt stedvise betongskader.

Balkong med vedlikeholdsbehov.

| Årlig oppgave | Årstall | Kostnad |
|---|---|---|
| Det anbefales oppgradering av balkongdekker med eksempelvis tykkfilmsmembran av polyuretan med sliksikring. Undersiden av balkongene og rekkverk overflatebehandles med egnet maling. Tiltaket vil være en estetisk oppgradering samt et preventivt tiltak for å forlenge balkongenes brukstid. Estimert tiltak gjelder 17 - balkonger. Nye nedløp bør vurderes, men er ikke medtatt i kalkulasjonen. | 2027 | 660000<br>kr |

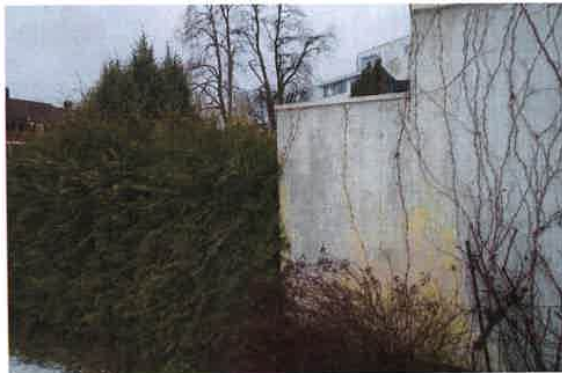
Forholdet bør unngås og er uønsket da dette magasinerer fuktighet. Over tid vil det medføre økt vedlikeholdsbehov på fasadene, og i enkelte tilfeller vil det også forårsake fuktskader.

Vegetasjon mot fasade.

| Årlig oppgave | Årstall | Kostnad |
|---|---|---|
| Det anbefales at vegetasjon på/mot fasader fjernes slik at disse ikke påfører bygningsmassen skader. Videre bør det ved jevne mellomrom gjennomføres kontroller på forholdet. Dette bør inngå i vaktmesterens rutine. | 2027 | 4500 kr |

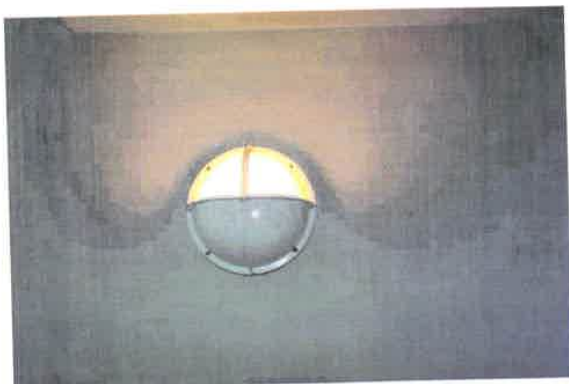
Belysning i trapperom.

| Årlig oppgave | Årstall | Kostnad |
|---|---|---|
| Det anbefales at all innvendig belysning i fellesarealer inkludert garasjeanlegg oppgraderes til mer tidsriktige armaturer. Det anbefales benyttet LED armaturer med innebygget bevegelsesdetektorer. Belysningen er meget energibesparende. Armaturene tenner automatisk ved bevegelse og slukker etter en forhåndsinnstilt verdi. Lyskilden har en garantert levetid på ca. 50 000 timer som gjør at energiforbruket, service og vedlikehold blir redusert betydelig. | 2028 | 180000 kr |

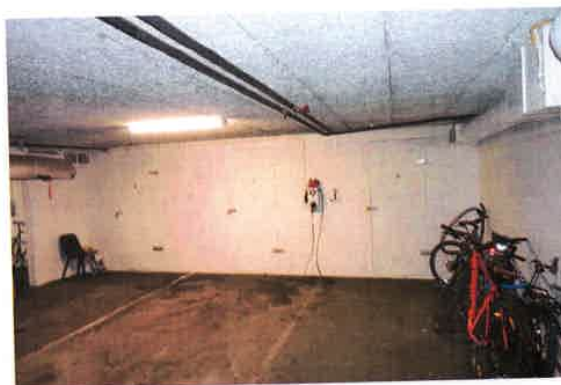
Belysning i garasjedel.
