# Tilstandsrapport

Vestre Gumøyveien 51

Vestre Gumøyveien 51, 3783 KRAGERØ  
SKJÆRGÅRD

Rapportdato: 28.08.2025

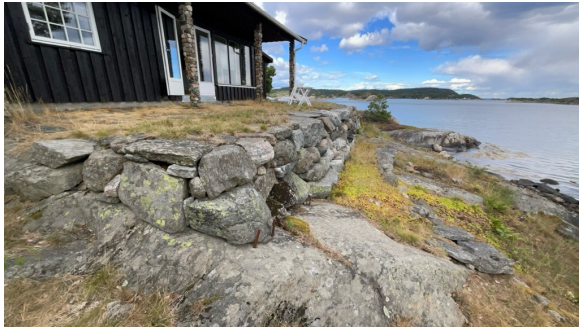
Forstøtningsmur i naturstein.
