# Feriested på Kjelsøy med to hytter, stor tomt, brygger, sandstrender og vakker utsikt

# Vestre Gumøyveien Borken

# Tilstandsrapport

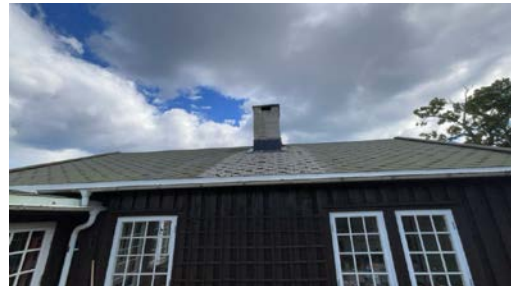
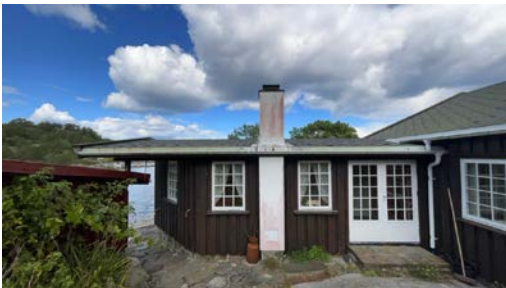
Det er registrert skader og merker etter fukt rundt pipe og stedvis i boligen.  
Det er registrert misfarge og mose på takteking under pipe.

Det må utføres ytterligere undersøkelser og overvåking, men med tanke på fuktmerker og mose er det fukt under takpappen rundt og under pipe.

Utsnitt takteking.

Med tanke på varierende alder og avviksgrad, må det utføres ytterligere undersøkelser ved utskifting og utbedringer etter behov.

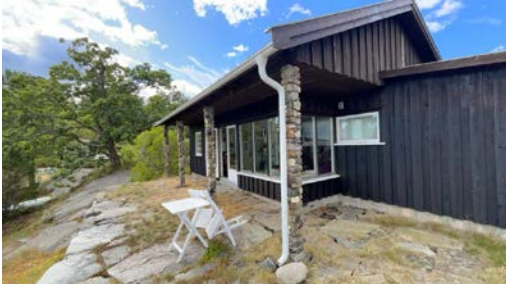
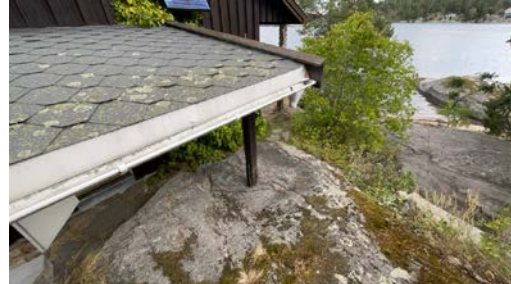
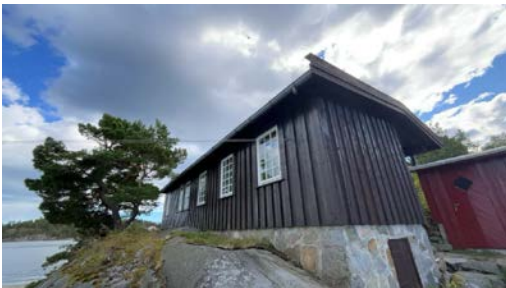
Det er registrert eldre takrenne mot nord med noe rustslag.  
Det er registrert manglende nedløp.

Utsnitt renner og nedløp.

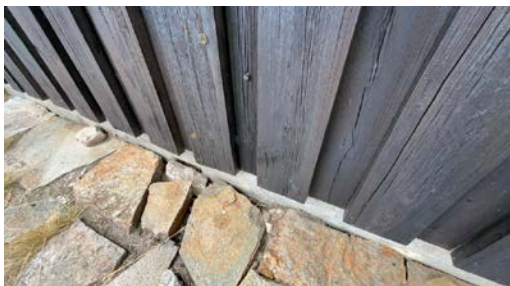
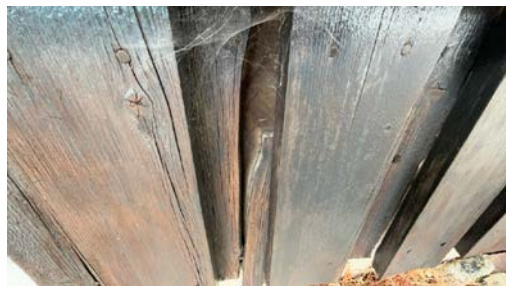
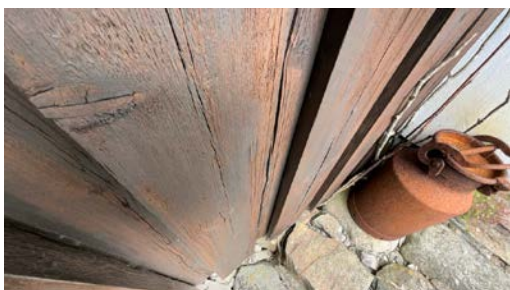
Det er registrert større sprekker i bordkledning.  
Stedvis har bordkledning delt seg og det er synlig veggpapp.

Utsnitt veggkonstruksjon.

Bordkledning med større sprekker og ødelagte bord må skiftes.

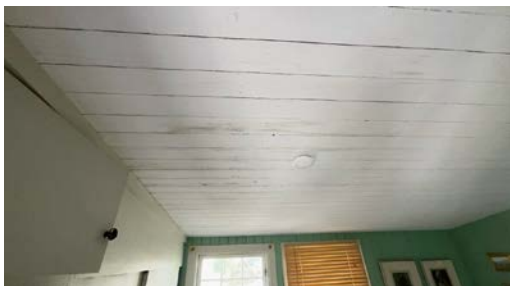
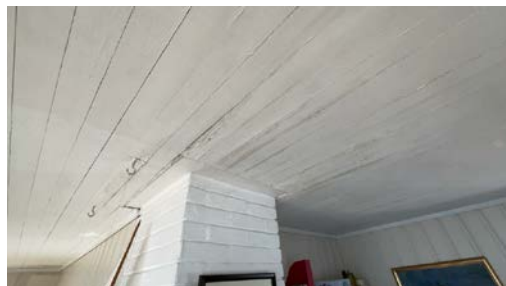
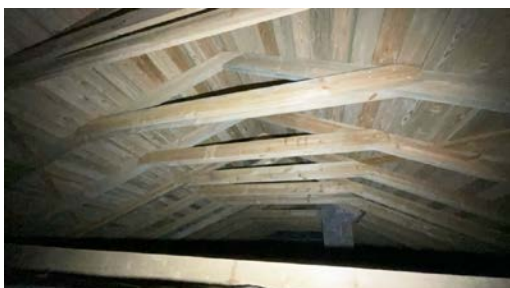
- Det er påvist fuktskjolder/skader i takkonstruksjonen.

Det er registrert fuktskader i himling rundt pipe, i spisestue og på soverom.

Utsnitt takkonstruksjon.

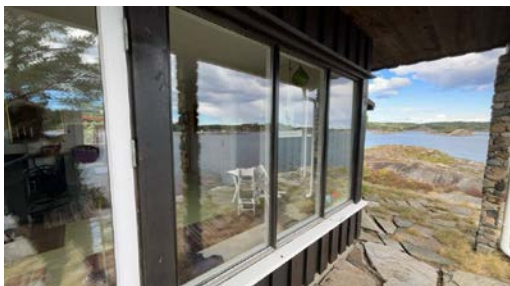
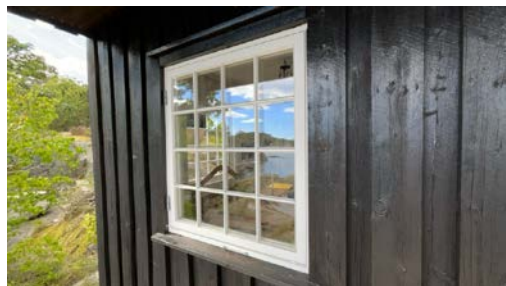
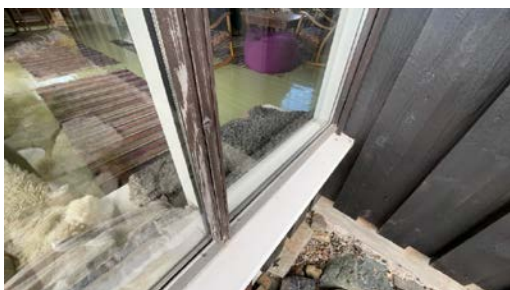
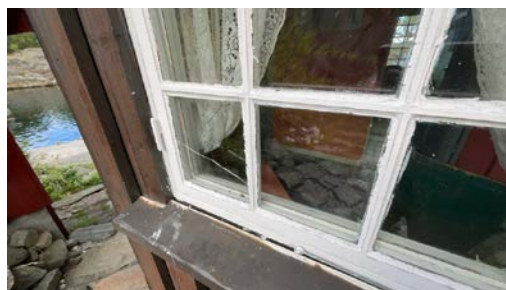
- Det er påvist noen glassruter som er punktert eller sprukne.
- Karmene i vinduer er slitte og det er sprekker i treverket.

Utsnitt vinduer.

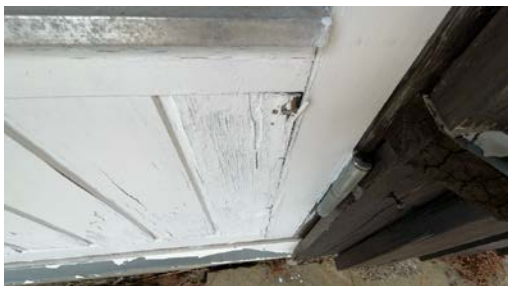
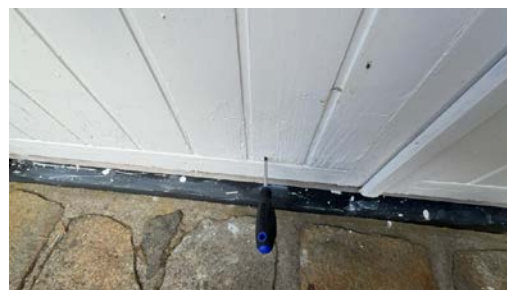
- Det er påvist dør(er) med fukt/råteskader.
- Karmene i dører er værslitte utvendig og det er sprekker i trevirket.

Utsnitt ytterdører.

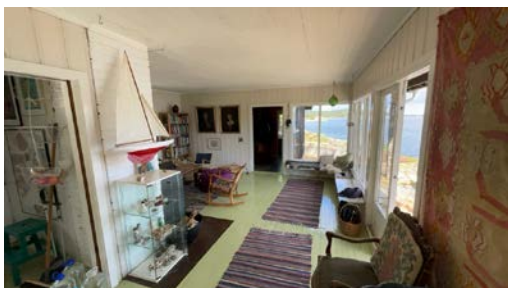
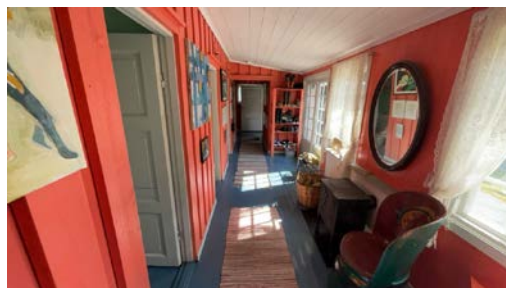
Det er registrert slitasje og bruksmerker på overflater, spesielt på gulver.  
Det er registrert fuktskader i himling.

Utsnitt overflater.

- Overflater må utbedres eller skiftes.

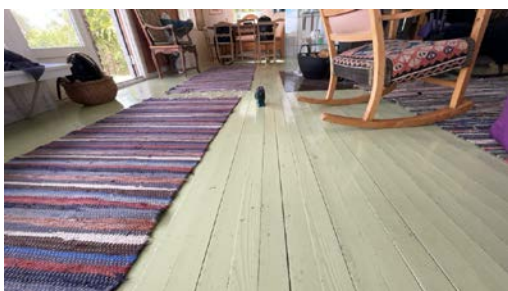
- Det er målt høydeforskjell på mellom 15-30 mm gjennom hele rommet. Tilstandsgrad 2 gis med bakgrunn i standardens krav til godkjente måleavvik.

Høydeforskjeller kontrollert.

Stubbegulv må overvåkes mot krypkjeller, og utbedres etter behov.

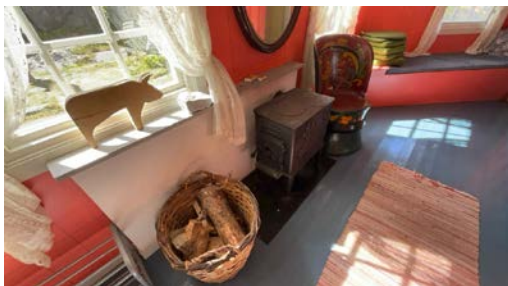
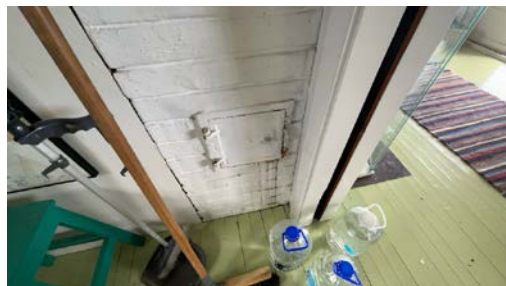
Ildsted.

Feieluke.

- Det må foretas tiltak for å lukke avviket.
- Det anbefales å montere ildfast plate under luker på pipe.

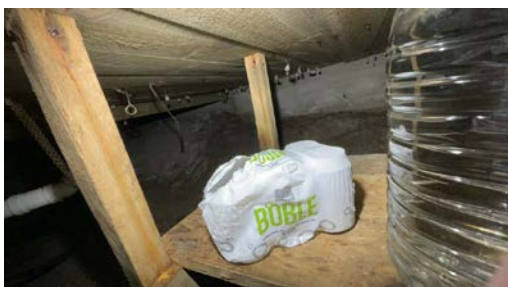
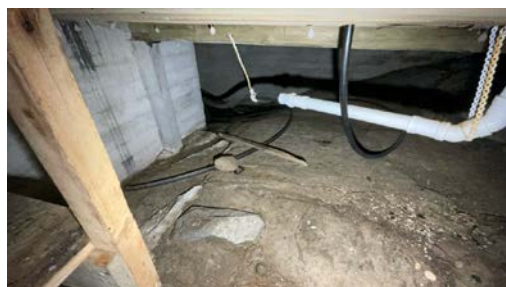
- Det er ikke tilfredsstillende ventilering av krypkjeller.
- Det er manglende fuktsperre på bakken.

Det er registrert redusert ventilering og manglende fuktsikring mot grunn.

Dette kan føre til stående vann eller høy fuktighet som vil redusere levetiden og kan skade treverket mot kjeller.

Utsnitt krypkjeller.

Krypkjeller må overvåkes, og utbedres etter behov.

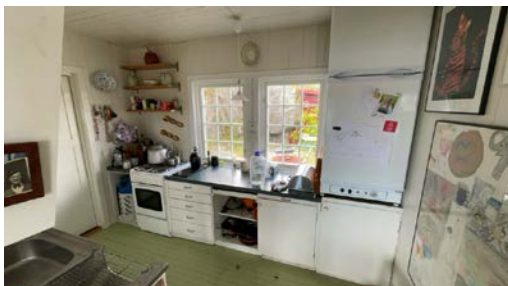
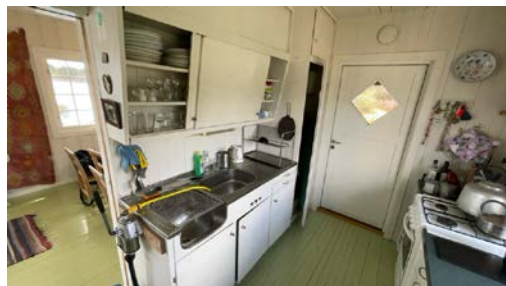
- Det er påvist skader på overflater/kjøkkeninnredning utover normal slitasjegrad.

Utsnitt kjøkken.

Registrerte avvik hemmer ikke bruken av kjøkken, men utbedringer må beregnes for TG:1.

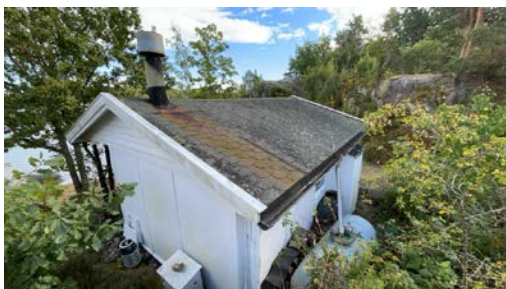
- Tidspunkt for utskiftning av taktekking nærmer seg.
- Når taktekking og undertak begynner å bli gamle, øker risikoen for lekkasjer, noe som kan føre til omfattende og kostbare reparasjoner av underliggende konstruksjoner dersom en ikke foretar tiltak på konstruksjonene før dette oppstår.
- Tidspunkt for utskiftning av undertak nærmer seg.

Taktekking ligger for utskiftning.

Utsnitt taktekking.

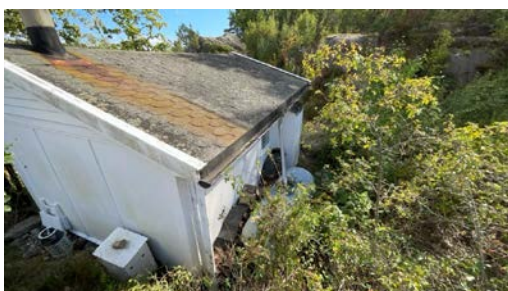
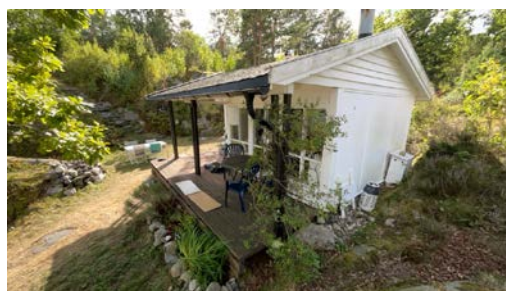
Utsnitt renner og nedløp.

Nedløp må utbedres for TG:1.

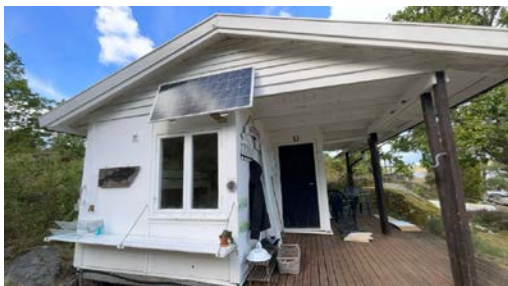
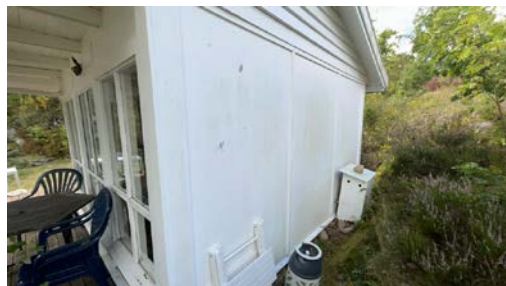
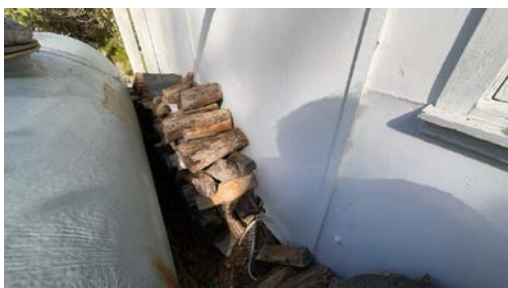
- Det er påvist betydelige råteskader i bordkledningen.
- Det er påvist omfattende skade i fasade.

Det er registrert skader og råte i veggkonstruksjoner.

Husk at dette er høyrisiko for skjulte feil og avvik, og råte i reisverk.

Utsnitt veggkonstruksjon.

- De påviste skader må utbedres.

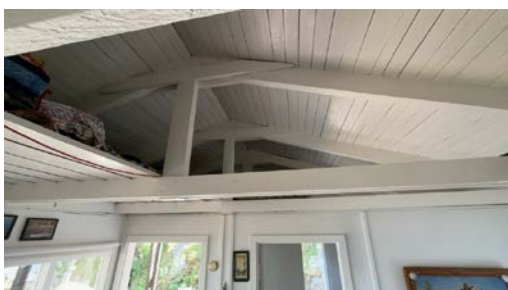
Utsnitt takkonstruksjon.

Det må ved skifte av takteking utføres ytterligere undersøkelser av takkonstruksjon og utbedringer etter behov.

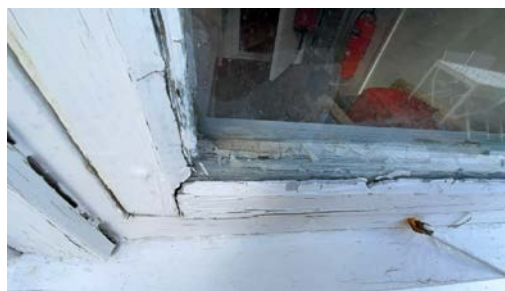
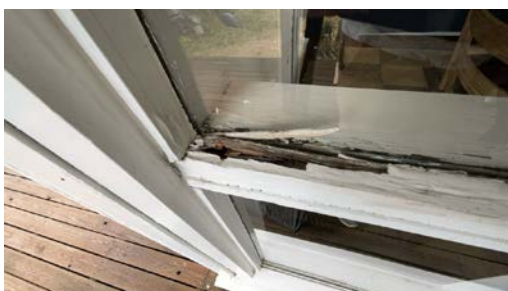
- Det er påvist vinduer med fukt/råteskader.
- Karmene i vinduer er slitte og det er sprekker i treverket.

Utsnitt vinduer.

- Vinduer med råteskader må erstattes med nye.
- Andre tiltak:

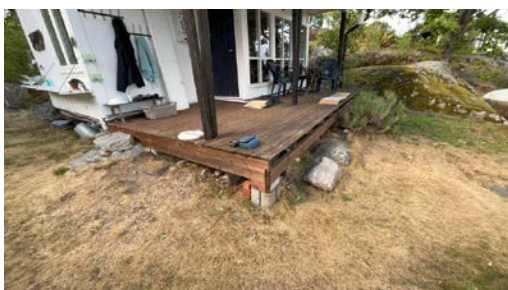
Utsnitt terrasse.

- Rekkverk må monteres for å lukke avviket.
- Andre tiltak:

Det må beregnes vedlikehold, utskiftinger og montering av rekkverk hvor det er fall på over 0.5m.

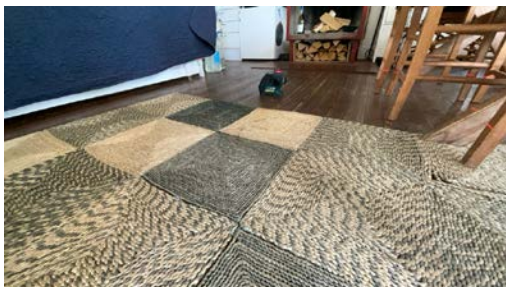
- Det er målt høydeforskjell på mellom 15-30 mm gjennom hele rommet. Tilstandsgrad 2 gis med bakgrunn i standardens krav til godkjente måleavvik.

Høydeforskjeller kontrollert.

- For å få tilstandsgrad 0 eller 1 må høydeforskjeller rettes opp. Det vil imidlertid sjelden være økonomisk rasjonelt som et enkeltstående tiltak i en bolig som dette. Dersom boligen en gang skal renoveres, kan man vurdere slike tiltak.

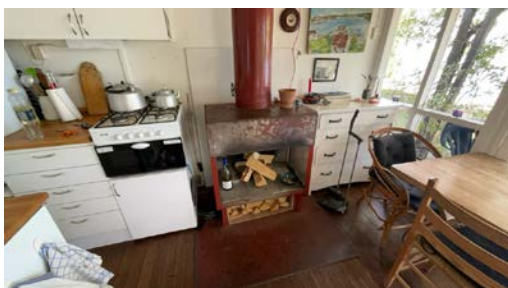
Det er registrert rust i overgang ildsted til pipe.

Ildsted.

Ildsted må overvåkes under bruk, og utbedringer må utføres etter behov.

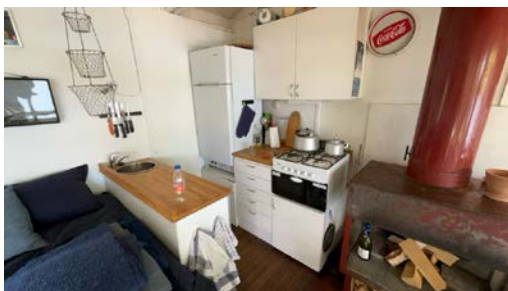
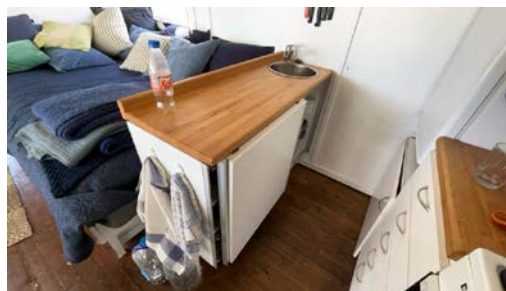
- Det er påvist skader på overflater/kjøkkeninnredning utover normal slitasjegrad.

Det er registrert noe skader og svelling på kjøkkeninnredning.

Utsnitt kjøkken.

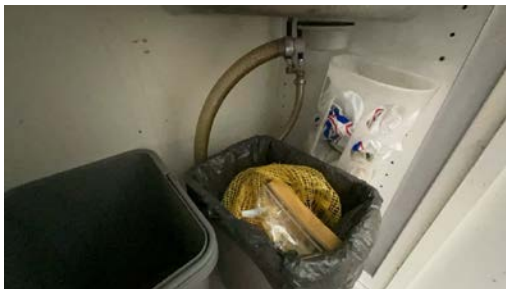
Vannrør

- Det er ikke behov for utbedringstiltak siden anlegget fungerer i dag, men ut ifra alder kan skader plutselig oppstå på eldre anlegg.

Pumpe må utbedres/skiftes.

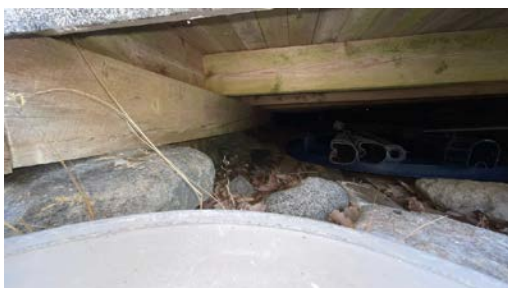
Bærende elementer og naturstein må overvåkes, utbedringer må utføres etter behov.

Utsnitt trebjelkelag.

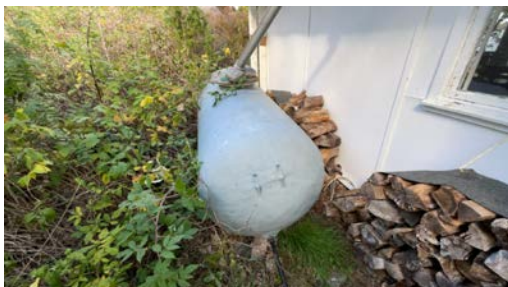
Tank må overvåkes og utbedres etter behov.

Vannsamletank.
