# Tilstandsrapport

📍 Fangbergsvegen 260 B, 2385 BRUMUNDDAL

# gnr. 10, bnr. 52

Rapportdato: 22.12.2023

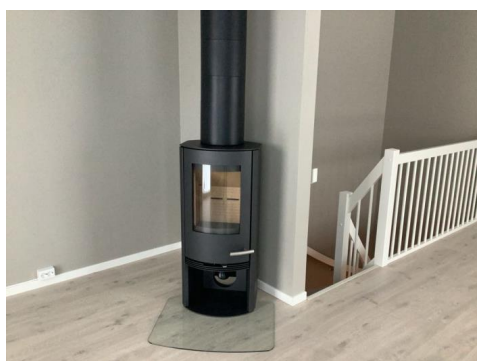
## ! TG 0 Pipe og ildsted

Stålpipe. Antall ildsteder i boligen: 1

Ildsted plassert på stue.

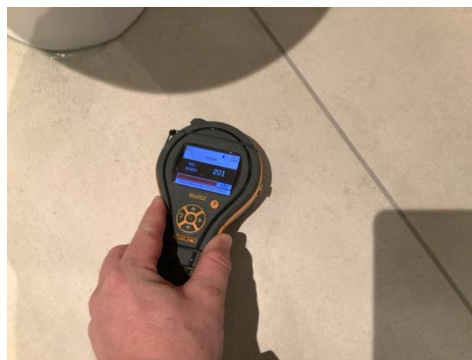
## ! TG 0 Overflater Gulv

Beskrivelse står under punktet generell.

Med enkle fuktsøk med fuktindikator ble det ikke registrert unormale verdier.

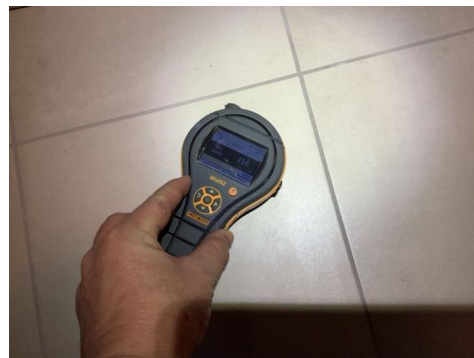
Noe ujevn varme på gulv og felt ved dør er kaldere enn øvrigt gulv.

Med enkle fuktsøk med fuktindikator ble det ikke registrert unormale verdier.

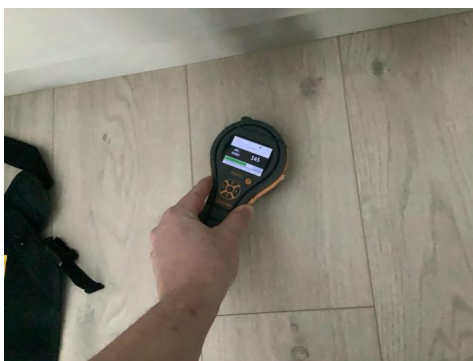
### ! TG 0 Overflater og innredning

Kjøkkeninnredning med laminerte skrog. Glatte fronter. Benkeplate er laminert. Komfyrvakt. Kjøkkenvifte med avtrekk ut. Kjøkkenkum. Lekkasjestopper/lekkasjevarsler. Plass til integrert: Komfyr. Steketopp. Oppvaskmaskin. Kjøle/fryseskap.

Med enkle fuktsøk med fuktindikator ble det ikke registrert unormale verdier.

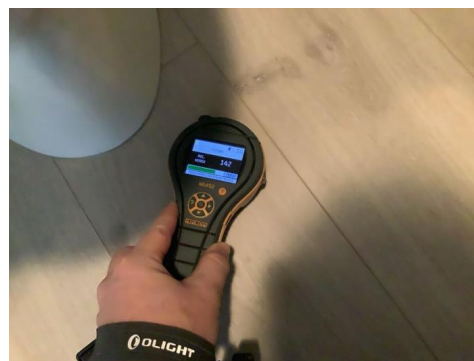
### ! TG 0 Overflater og konstruksjon

Laminat på gulv. Malte plater på vegg. Malte plater i himling. Servant med underslap. Speil. Gulvmontert wc. Balansert ventilasjon. Tilluft i dør.

Med enkle fuktsøk med fuktindikator ble det ikke registrert unormale verdier.
