# Tilstandsrapport

Enebolig

Direktør Poulsonsgate 41, 4100 JØRPELAND

Befaringsdato: 14.05.2025

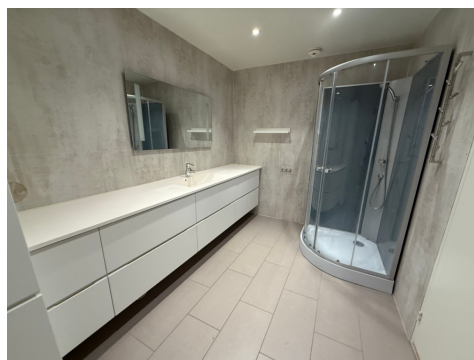
## TG 2 Overflater vegger og himling

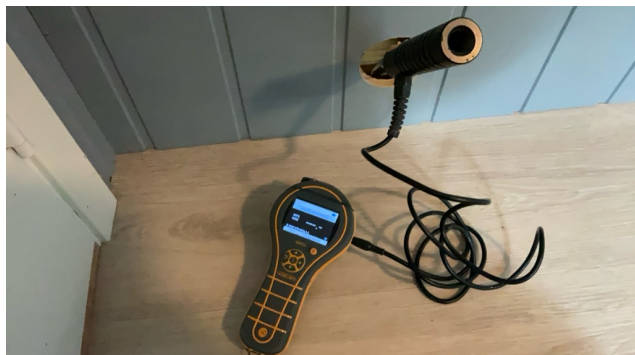
Hulltaking er utført fra soverommet mot våtsone på badet. Det ble ikke avdekket unormale forhold på undersøkelsesstedet. Det presiseres at hulltaking kun er en stikkprøve, og at funnene derfor ikke kan utelukke eventuell fukt eller skader i andre deler av våtrommets konstruksjoner.

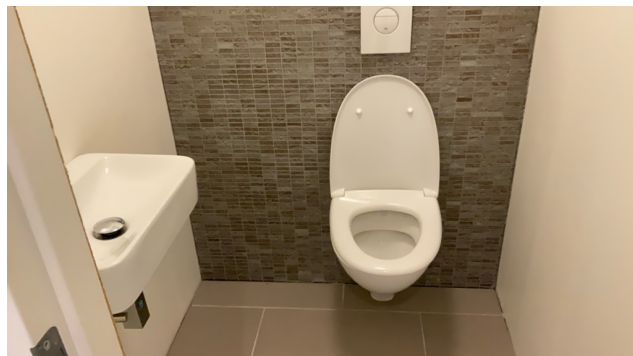
- Uten dreneringsløsning/lekkasjesikring kan lekkasjer pågå over lang tid uten å bli oppdaget. Dette kan føre til omfattende fuktskader i omkringliggende byggematerialer.
- Mekanisk avtrekk bør etableres på toalettrom.

Kostnadsestimat: Under 10 000
