**aktiv.**

Einervegen 43, 2409 ELVERUM

**Lyst og hyggelig rekkehus med  
3 soverom og lekkert bad fra 2023.  
Solrike uteplasser mot sydvest.  
Garasje og utvendig bod**

| Tilstandsrapport ..... | 45 |

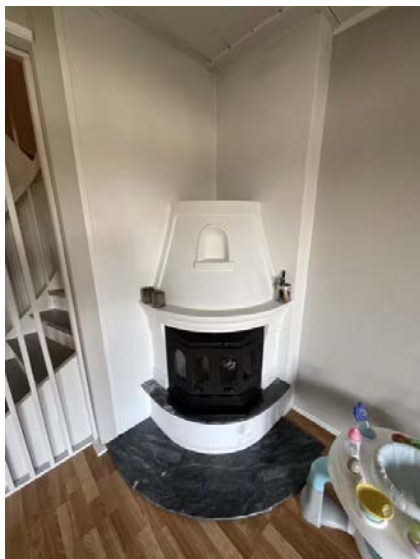
Viser ildsted montert i stue 1.etasje

Med bakgrunn i påviste avvik og for en vurdering av eventuelle tiltak anbefales en ytterligere kontroll av pipa/ildsteder utført av brann- og feiervesen.

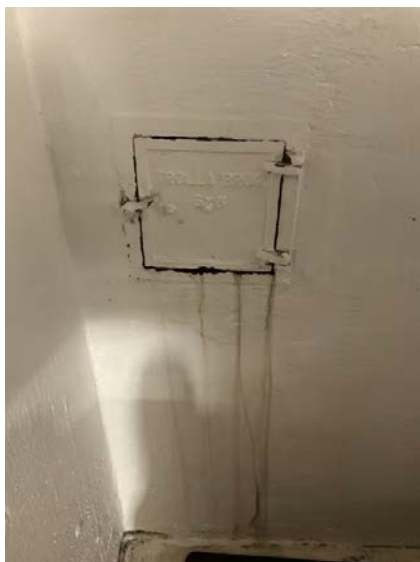
Viser sotluke plassert i kjeller.

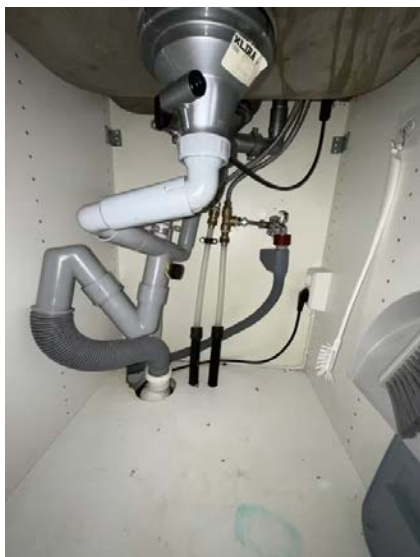
Viser vann og avløpsinnstallasjoner under kum.

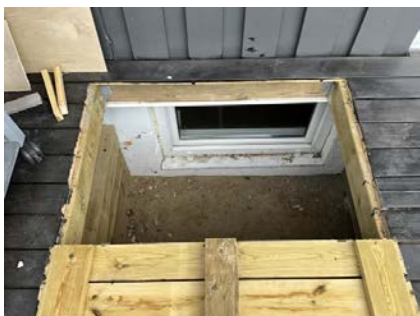
Rømningsvindu i kjeller, luke etablert på terrasse.

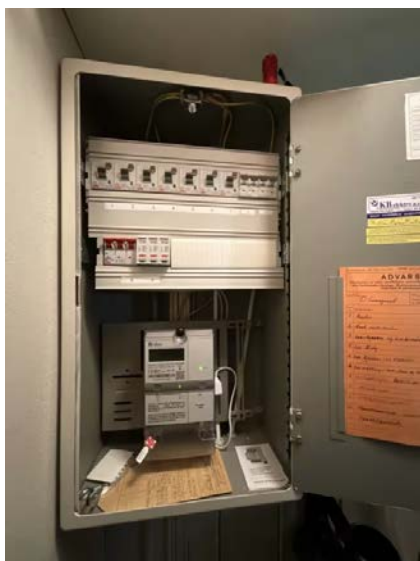
Viser sikringsskap plassert i kott. 1-fas elektrisk anlegg. Overbelastningsvern, overspenningsvern jordfeilautomater og måler.

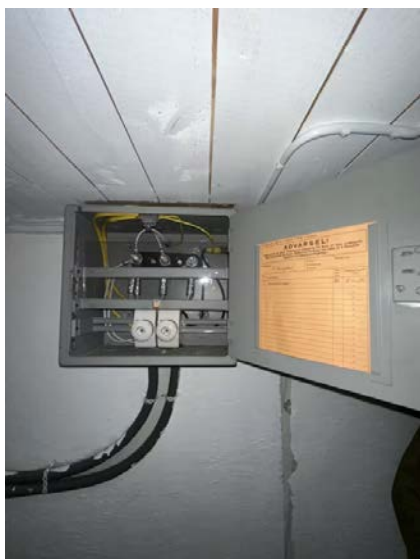
Viser inntak plassert i kjeller.

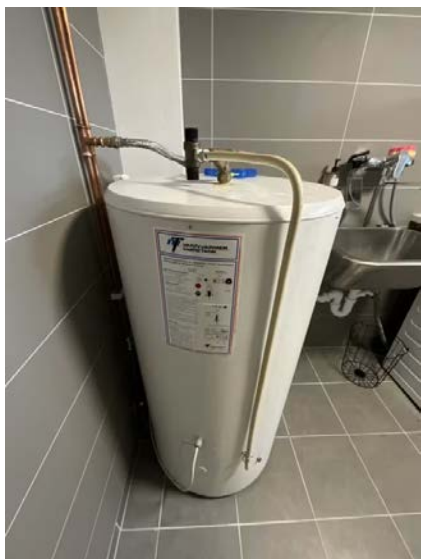
Viser bereder plassert på vaskerom.

Det registreres irr og drypplekkasje på bereder.

Det registreres drypplekkasje fra bereder.

Utbedring av drypplekkasje på bereder må påregnes.

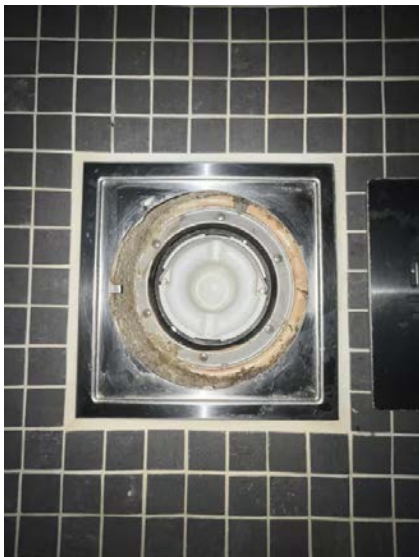
Viser sluk i dusjsonen.

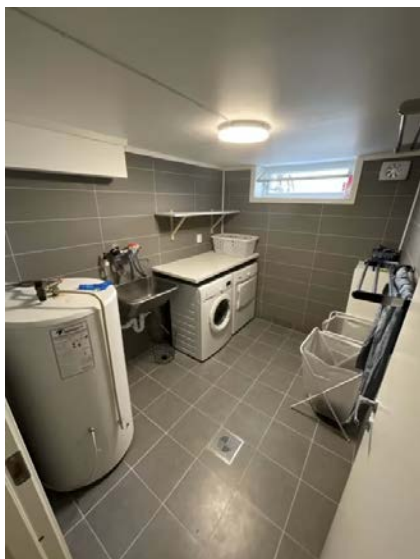
Viser vaskerom i kjeller.
