# Tilstandsrapport

📍 Salemsveien 7, 4640 SØGNE

# gnr. 428, bnr. 114, snr. 1

Rapportdato: 11.03.2025

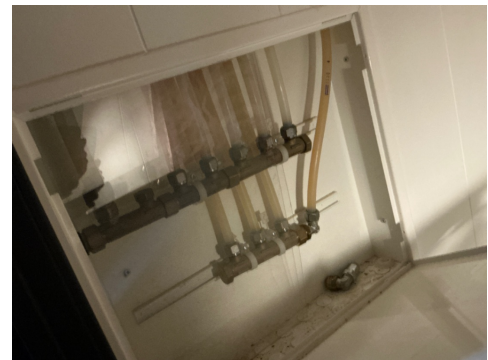
Vannledninger av rør i rør. Fordelerskap plassert i kjellertrapp og har synlig drenerør i skap og ved gulv baderom.

Stoppekran kjeller.

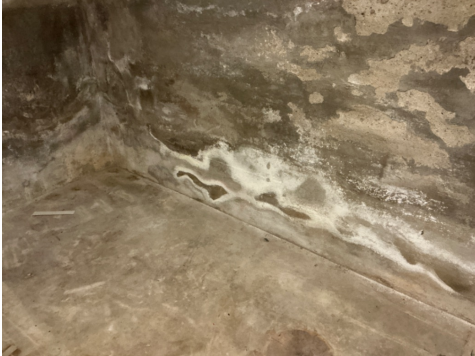
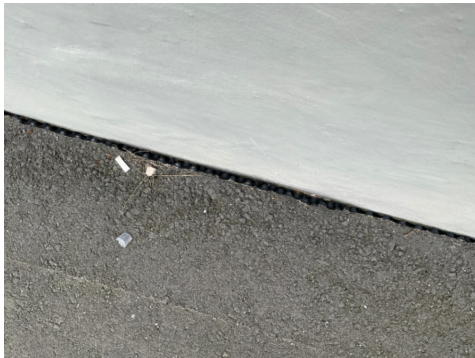
## ! TG 2 Grunnmur og fundamenter

Murt grunnmur.
