# Tilstandsrapport

Enebolig

Matvegen 40, 2429 TØRBERGET

Befaringsdato: 02.06.2025

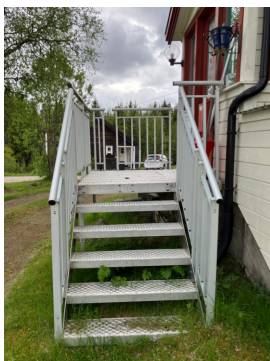
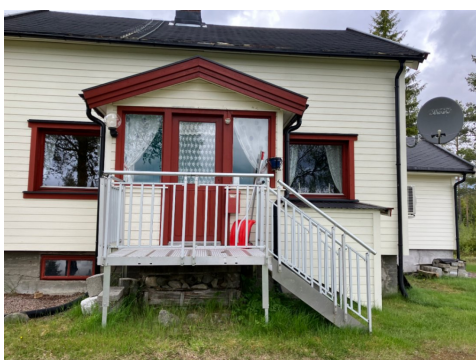
## TG 1 Utvendige trapper

Ståltrapp til inngangsparti.

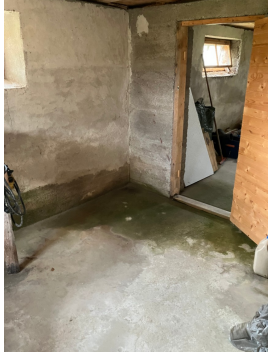
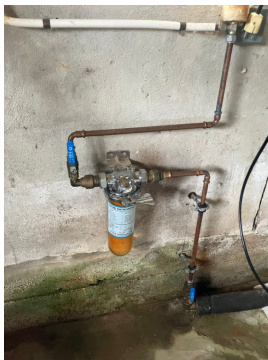
## ! TG 2 Kryp Kjeller

Kryp Kjeller under deler av boligen. Tilkomst til deler av kryptkjeller fra og åpninger i kjellervegg. Deler av kryptkjeller uten tilkomst. Grunnmur fremstår med sparebetong med sss. Åpne rørføringer med PVC og PP-rør. Begrenset besiktigelse fra vegg. Kryptkjeller vurderes på generelt grunnlag med risiko for fukt- og råteskader forbundet med rom under terreng, viktig med jevnlig tilsyn.

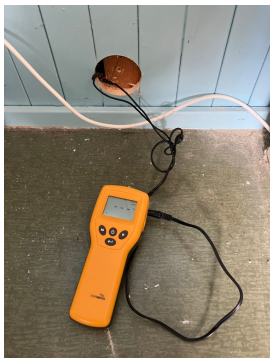
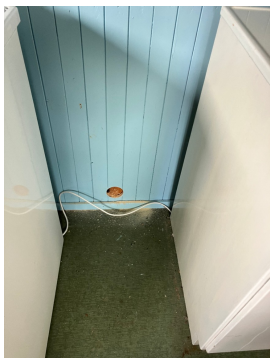
Hulltaking foretatt på kjøkken mot dusjsone. Ingen tegn til fuktproblematikk ved veggkonstruksjonen.

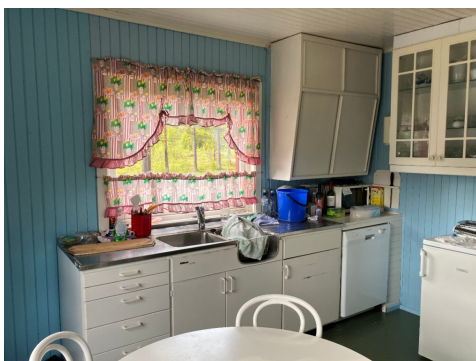
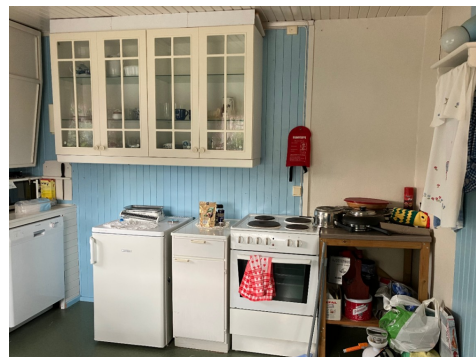
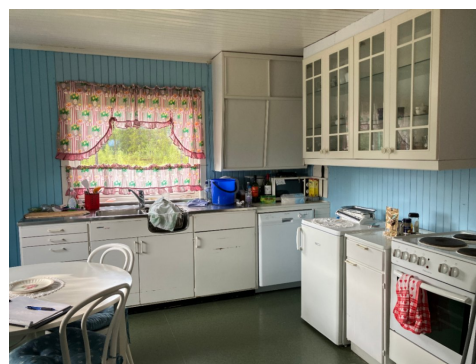
Kjøkken i 1.etasje opplyst med utførelse fra ca 1970. Innredning med malte fronter og skrog. Benkebeslag med utslagsvask og oppvaskkum i metall. Opplegg for oppvaskmaskin. Panel på vegger over benkeplater, overganger uten fuginger eller list. Åpne løsninger for hvitevarer. Kjøkken uten lekkasjevakt og komfyrvakt.

Kostnadsestimat for nytt kjøkken er ikke vurdert. Det anses ikke nødvendig med umiddelbare tiltak. Evt utbedringer kan vurderes ved planlagte rehabiliteringer. Lekkasjevakt og komfyrvakt anbefales montert.

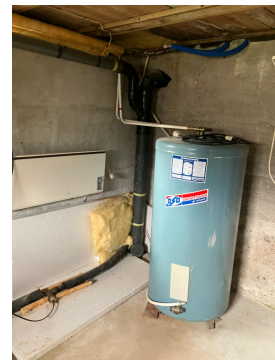
- Det er ikke behov for utbedringstiltak siden tanken fungerer i dag, men ut ifra alder kan skader plutselig oppstå på eldre tanker.

Utskiftning av bereder bør vurderes grunnet elde. Det anbefales bereder med fast montering og sikkerhetsbryter. Funksjon og tilstand ved berederen bør vurderes av fagmann.

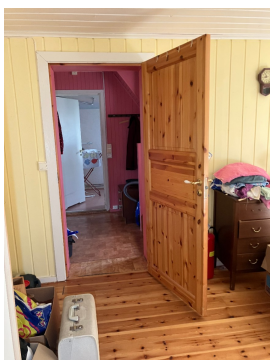
1. Er det mangler for brannslukningsutstyr i boligen iht. forskriftskrav på søknadstidspunktet, men minst Byggeforskrift 1985?  
**Ja**
2. Er det skader på brannslukningsutstyr eller er apparatet eldre enn 10 år?  
**Ja Ingen brannslukningsapparat utplassert**
3. Er det mangler på røykvarsler i boligen iht. forskriftskrav på søknadstidspunktet, men minst Byggeforskrift 1985?  
**Ja**
4. Er det skader på røykvarslere?  
**Ja Røykvarslere må monteres og testes.**
