Matvegen 40, 2429 TØRBERGET

**Stor og landlig eiendom på  
6,6 mål. Koselig enebolig med  
4 soverom og 2 bad. Garasje.**

| Tilstandsrapport ..... | 47 |

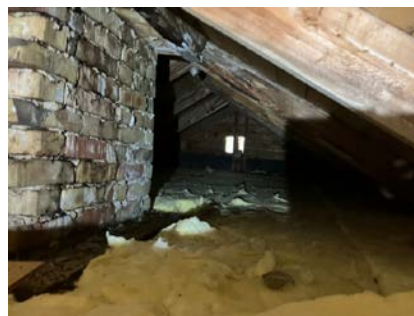
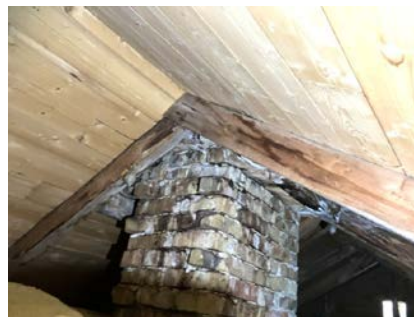
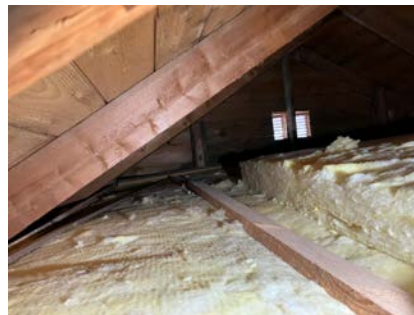
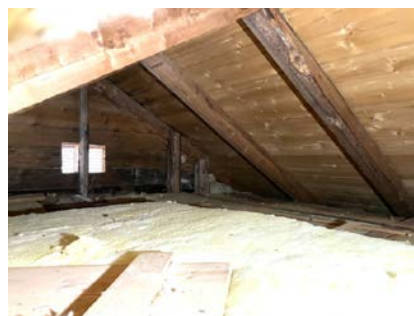
- Det er begrenset/dårlig ventilering av takkonstruksjonen.
- Det er påvist fuktskjolder/skader i takkonstruksjonen.
- Det er avvik:

Utbedringer med bedre ventilasjon av kaldtloft og skråhimlinger bør vurderes. Ifølge eier skyldes snø- og isdannelse varmetap gjennom loftet. Det bør også vurderes etterisolering og kontroll av dampsperrrens utførelse. Gangbane for inspeksjon av kaldtloft bør etableres. Begrenset besiktigelse fra luke, kaldtloftet bør besiktiges i sin helhet. Kostnadsestimat kun for kontroll av fagmann. Ytterligere kostnader kan bli påkrevet etter utredning. Kostnader for evt utskiftninger eller utbedringer er ikke medtatt da dette avhenger av ytterligere undersøkelser.

**Kostnadsestimat: 10 000 - 50 000**

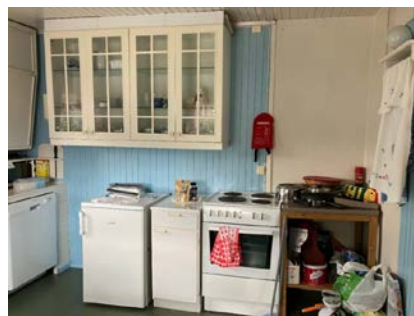
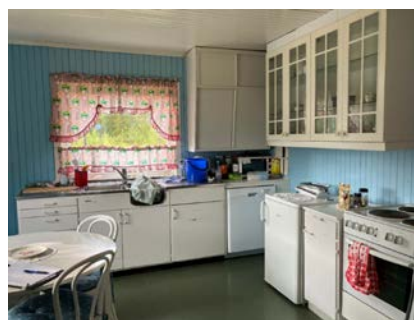
Kjøkken i 1.etasje opplyst med utførelse fra ca 1970. Innredning med malte fronter og skrog. Benkebeslag med utslagsvask og oppvaskkum i metall. Opplegg for oppvaskmaskin. Panel på vegger over benkeplater, overganger uten fuginger eller list. Åpne løsninger for hvitevarer. Kjøkken uten lekkasjevakt og komfyrvakt.

Kostnadsestimat for nytt kjøkken er ikke vurdert. Det anses ikke nødvendig med umiddelbare tiltak. Evt utbedringer kan vurderes ved planlagte rehabiliteringer. Lekkasjevakt og komfyrvakt anbefales montert.
