Tilstandsrapport

Enebolig

Lilleveien 21, 4580 LYNGDAL

Oppdragsnr.: 22592-1071

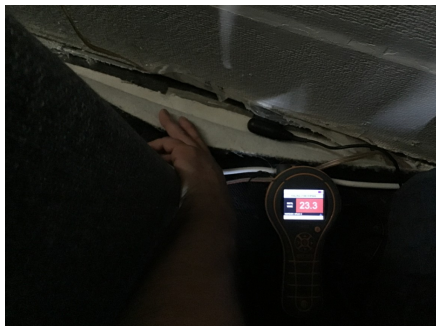
Fuktmåling i bunnsvill i vegg vendt mot under terreng, underetasje

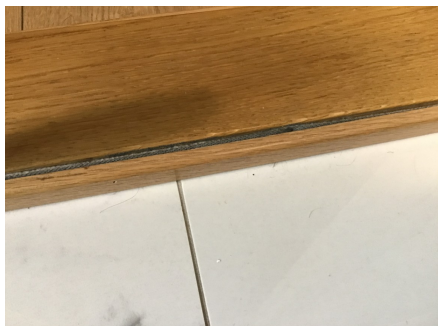
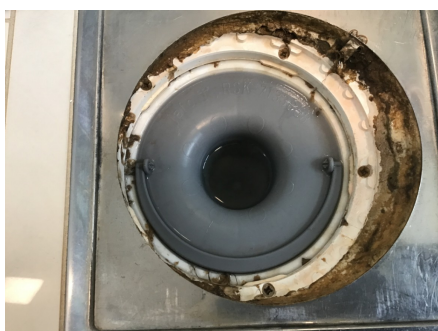
📍 TG 1 Sluk, membran og tettesjikt

Påpeker at smøremembran ikke kan besiktiges, tilstandsgrad er satt med basis i alder og enkelte observasjoner ved befaring, dokumentasjon for utførelse og produkt bør innhentes dersom dette eksisterer.

Det er vanskelig for takstmann å bekrefte/avkrefte om det er membran under klemring i sluk. Det anbefales å innhente eventuell dokumentasjon om dette foreligger.

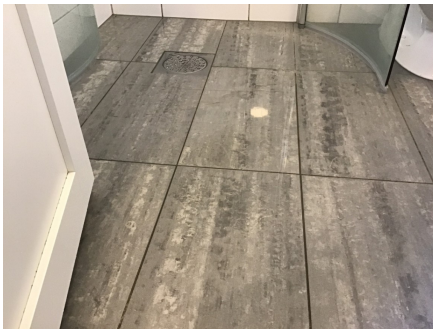
TG 1 Sluk, membran og tettesjikt

Det er plastsluk og smøremembran med ukjent utførelse. Påpeker at smøremembran ikke kan besiktiges, tilstandsgrad er satt med basis i alder og enkelte observasjoner ved befarings, dokumentasjon for utførelse og produkt bør innhentes dersom dette eksisterer.

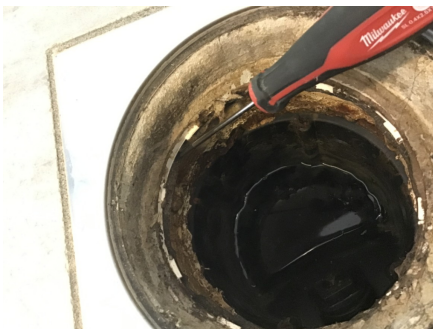
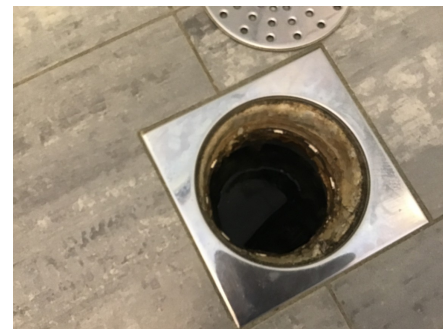
TG 1 Sanitærutstyr og innredning

Hulltaking og fuktmåling er utført som punktkontroll, og undersøkelsen gir derfor kun informasjon om tilstanden i det kontrollerte området. Forhøyede fuktverdier andre steder i tilhørende konstruksjoner kan ikke utelukkes uten mer omfattende eller destruktive undersøkelser.

Påpeker at hulltaking er utført i skillevegg som ikke grenser mot våtsone til dusj. Det er ikke mulighet med hulltaking i vegg hvor sannsynligheten for eventuell fuktpåvirkning normalt vurderes å være størst som følge av tilhørende konstruksjoner er av yttervegg/lekavegg. Skjulte avvik eller forhøyede fuktverdier andre steder i tilhørende konstruksjoner kan ikke utelukkes uten destruktive tiltak.

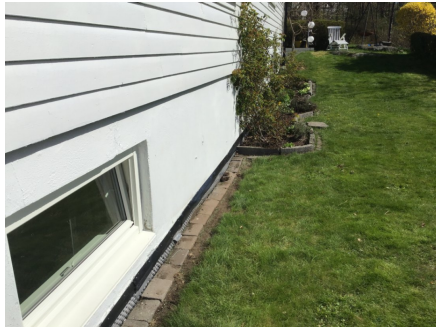
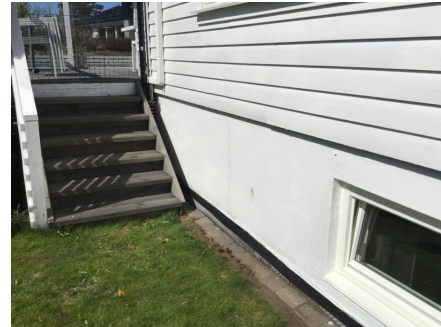
TG 1 Grunnmur og fundamenter

Eier opplyser at det jevnlig er foretatt kontroll av bunn vegg i stue i underetasjen mot terreng ved demontering av gulvlist for kontroll av eventuell fuktinntregning.

Videre opplyser eier at utvendig drenering og fuktsikring er skiftet ut på to sider av boligen. Kortsiden ved bod i garasje samt frontside av boligen skal ikke være oppgradert med ny drenering eller ny utvendig fuktsikring.

Det er synlige murvegger mot terreng i bod, garasje og bod tilknyttet garasje, noe som gir bedre inspeksjonsmulighet enn ved innfode konstruksjoner. Ved hulltaking og kontroll av synlige murflater ble det ikke registrert tegn til aktiv fuktinntregning eller unormale forhold på befaringstidspunktet.
