Rekkehus  
Børserudsvingen 19  
2040 Kløfta

#### Boligens tekniske tilstand:

Dato: 03/10/2024

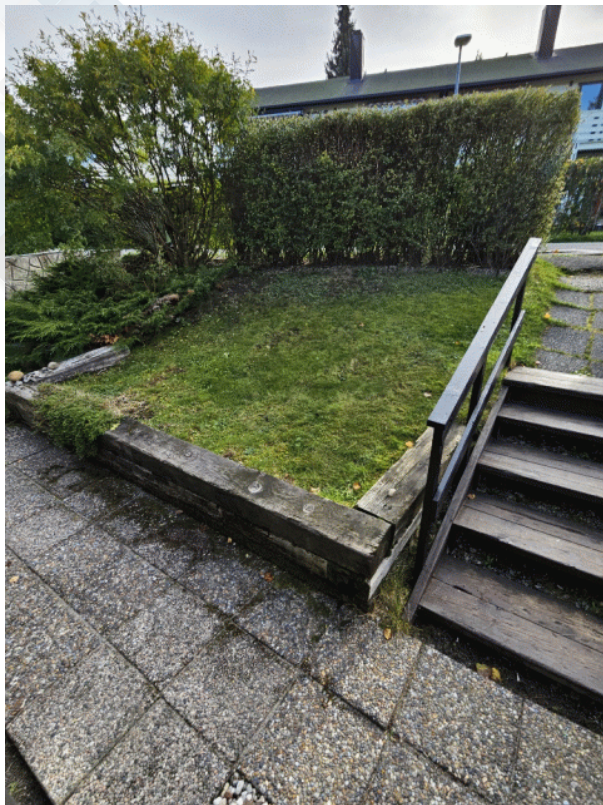
Det er ikke satt tilstandsgrad på utvendig terreng da dette er en del av borettslagets felles bygningsmasse og vedlikeholdsansvar. TGIU

**Merknader:** Overflatevann skal ikke renne mot vegg/grunnmur. Fallet ut fra bygningen skal være minimum 1:50 i en avstand på minst 3 m fra veggen/grunnmur.

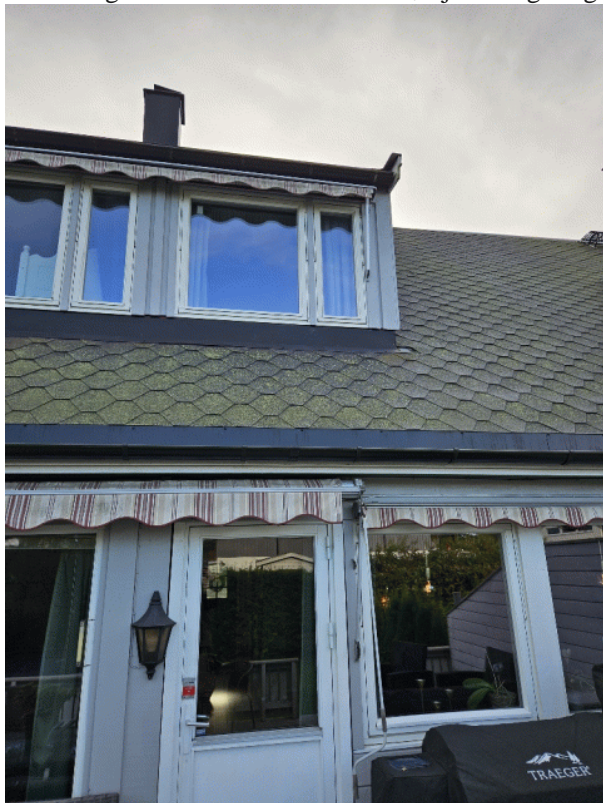
Utskifting/vedlikehold: Normal tid før utskifting av takrenner/nedløp i sink eller plastbelagt stål er 25 - 35 år.

Utskifting/vedlikehold: Normal tid før justeringer og rens av takrenner/nedløp i sink eller plastbelagt stål er 5 - 15 år.
