# Tilstandsrapport

Enebolig

Drangedalsveien 3366, 3750 DRANGEDAL

Befaringsdato: 18.06.2025

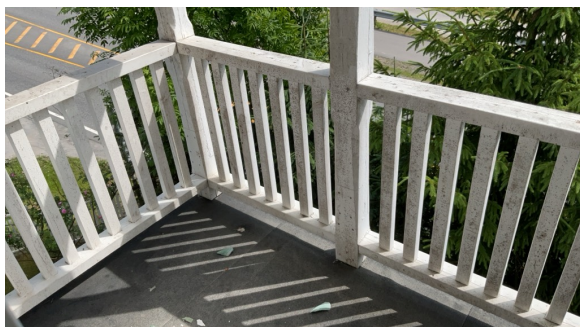
- Det er ikke krav om utbedring av rekkverkshøyde opp til dagens forskriftskrav.
- Tidspunkt for utskiftning av tettesjikt/membran nærmer seg ut ifra alder på dagens tekking.

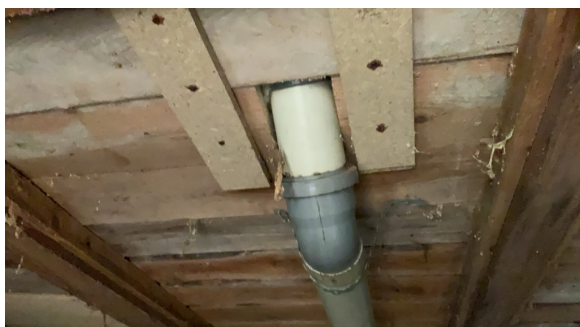
#### TG 1 Tilliggende konstruksjoner våtrom

Det ble søkt etter fukt i himling i rommet under badet og i vegger/fotlister i tilstøtende rom. Det ble ikke registrert unormal fukt.

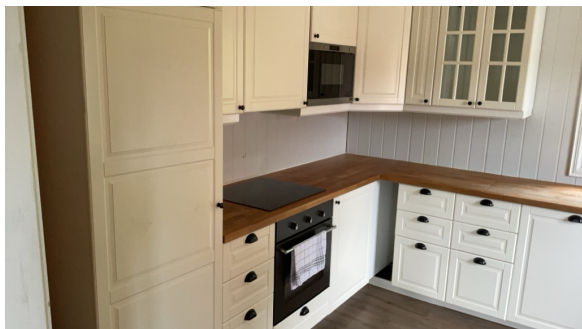
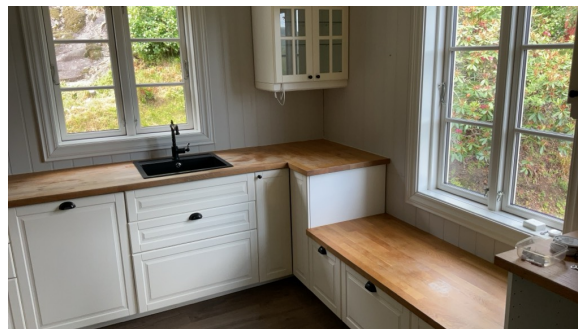
### TG 1 Overflater og innredning

Innredning med profilerte fronter og heltre benkeplate. Innredning med bruksslitasje.

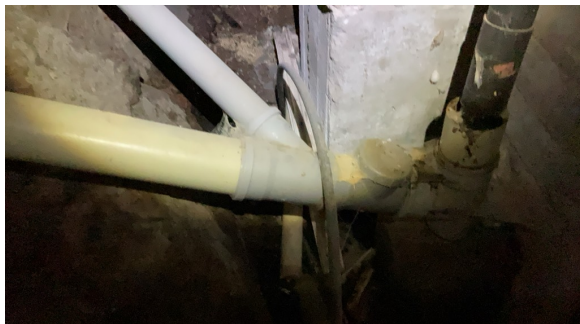
- Eldre avløpsrør har blant annet større sannsynlighet for lekkasjer, noe som kan føre til omfattende og kostbare vannskader i boliger.
- Det er ikke behov for utbedringstiltak siden anlegget fungerer i dag, men ut ifra alder kan skader plutselig oppstå på eldre anlegg.

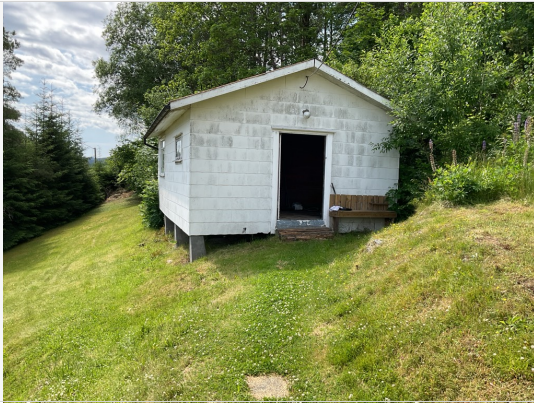
## Uthus

Bygget er ikke tilstandsvurdert ihht Forskrift til avhendingslova og NS3600. Dette er kun en enkel beskrivelse.
