# Sentrumsnær enebolig med uthus og stor låve.

# Tilstandsrapport

Befaringsdato: 18.06.2025

Rapportdato: 24.06.2025

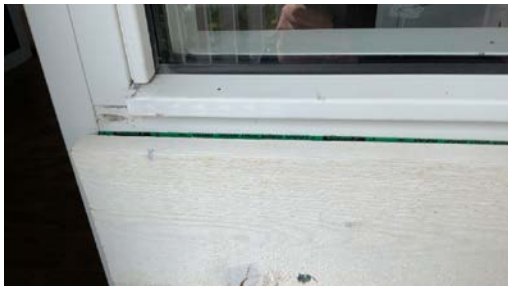
- Gamle vinduer: Eldre karmen og rammer er værslitte. Det er rust på beslag og noen knuste glass

## TG 2 Gamle vinduer

Det er vinduer med enkle glass, dels med varevinduer.

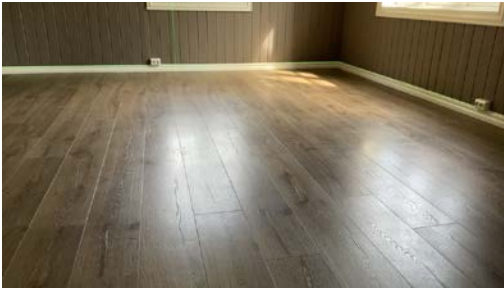
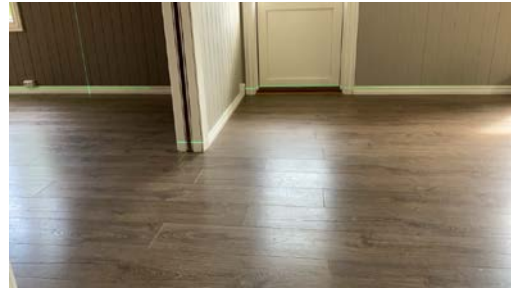
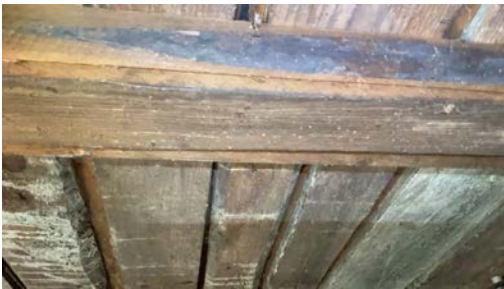
- For å få tilstandsgrad 0 eller 1 må høydeforskjeller rettes opp. Det vil imidlertid sjelden være økonomisk rasjonelt som et enkeltstående tiltak i en bolig som dette. Dersom boligen en gang skal renoveres, kan man vurdere slike tiltak.

Det anbefales en kontroll og ev. behandling/ reparasjon utført av skadedyrkontrollerende firma.

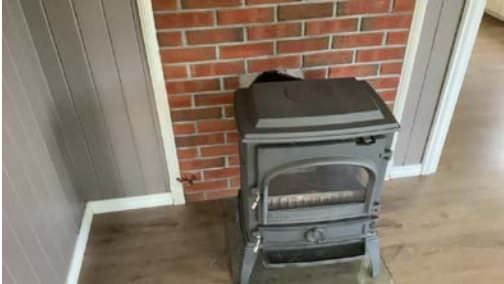
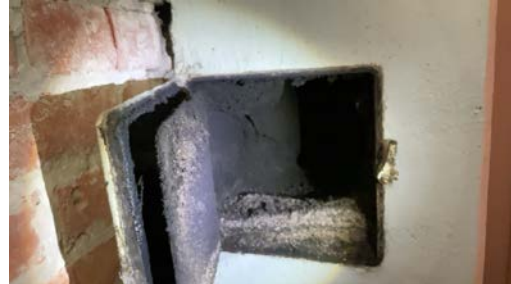
## TG 2 Pipe og ildsted - 2

Det er pipe av teglstein. Det er ikke tilkoblet ildsted.

Det er sprekker og riss i pipa. Det er deler av en murt ovn i kjelleren

- Det anbefales å montere ildfast plate under luker på pipe.

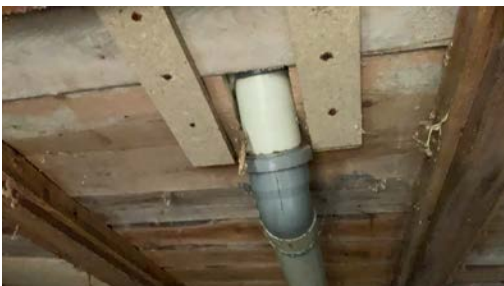
Det ble søkt etter fukt i himling i rommet under badet og i vegger/fotlister i tilstøtende rom. Det ble ikke registrert unormal fukt.

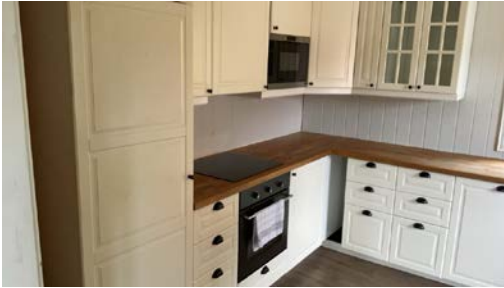
### 1 TG 2 Avtrekk

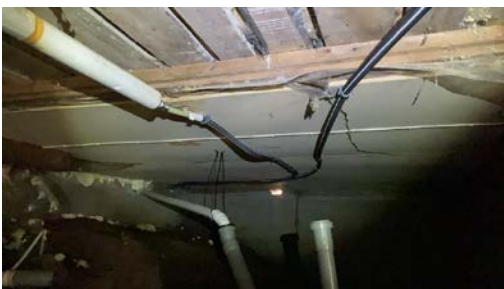
### 1 TG 2 Avløpsrør

Det er avløpsrør av plast.

- Eldre avløpsrør har blant annet større sannsynlighet for lekkasjer, noe som kan føre til omfattende og kostbare vannskader i boliger.
- Det er ikke behov for utbedringstiltak siden anlegget fungerer i dag, men ut ifra alder kan skader plutselig oppstå på eldre anlegg.

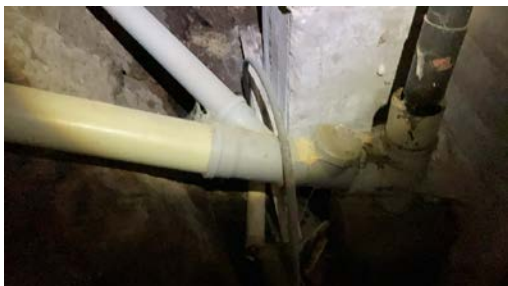
## TG 1 Nyere avløpsrør

Det er nyere vløpsrør av plast.

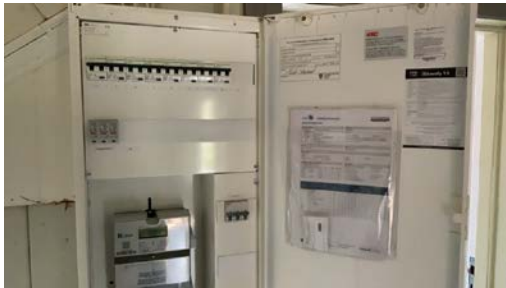
## TG 0 Branntekniske forhold

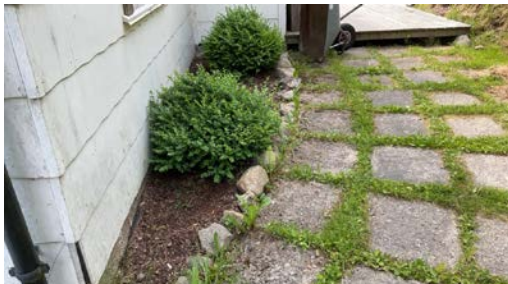
## **Utvendige vann- og avløpsledninger**

Det er offentlig avløp via private stikkledninger Det er offentlig vannforsyning via private stikkledninger.

- Det er ikke behov for utbedringstiltak siden anlegget fungerer i dag, men ut ifra alder kan skader plutselig oppstå på eldre anlegg.
