# TILSTANDSRAPPORT

Skoglien 33

5056 BERGEN

29.12.2025

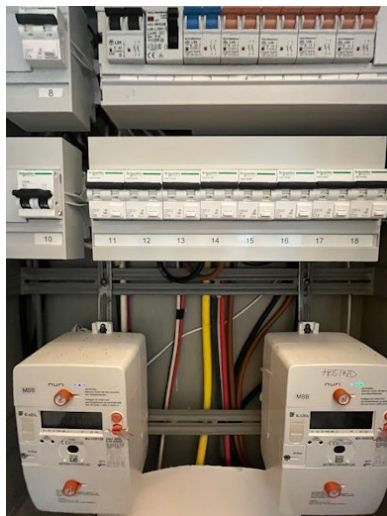
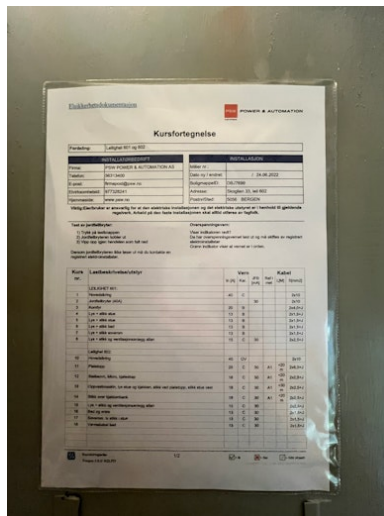
Det er likevel foretatt en enkel vurdering av anlegget basert på selgers informasjon og besiktelse av synlige deler i boligen. Undersøkelsen er basert på spørsmål og punkter fra forskriften Tryggere Bolighandel som ble vedtatt 01.01.2022.
