# Tilstandsrapport

Rekkehus

Utsikten 29, 4353 KLEPP STASJON

Befaringsdato: 21.08.2025

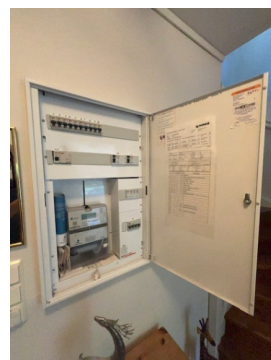
EL skap

11. Finnes det kursfortegnelse, og er den i samsvar med antall sikringer?  
**Ja**

12. Foreta en helhetsvurdering av det elektriske anlegget, dets alder, allmenne tilstand og fare for liv og helse. Bør det elektriske anlegget ha en utvidet el-kontroll?  
**Nei**
